PONTIFICIA
UNIVERSIDAD
CATÓLICA DE
VALPARAÍSO

Estudio de falla en pórtico de vía aérea y efectos secundarios

Informe Proyecto de Título de Ingeniero Civil Eléctrico

Valparaíso, 28 de junio de 2018

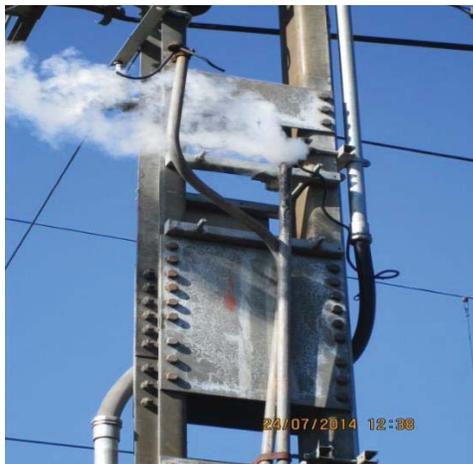
Según observación y declaraciones del personal que se encontraba realizando labores de mantenimiento en la vía férrea de la zona de la ex estación Maule, se percataron de arcos eléctricos y chisporroteo provenientes de un pórtico del sector (pórtico PK260/5), con oportunidad del paso de un vehículo ferroviario por las instalaciones antes mencionadas con dirección Noreste. Con posterioridad, miembros del mismo equipo de trabajo percibieron la aparición de humo en el sector, revelando que el humo tenía origen en la parte superior del pórtico PK260/5.

Figura 1-1: Pórtico humeando en sector ex estación Maule – Registro fotográfico Empresa SSEC.

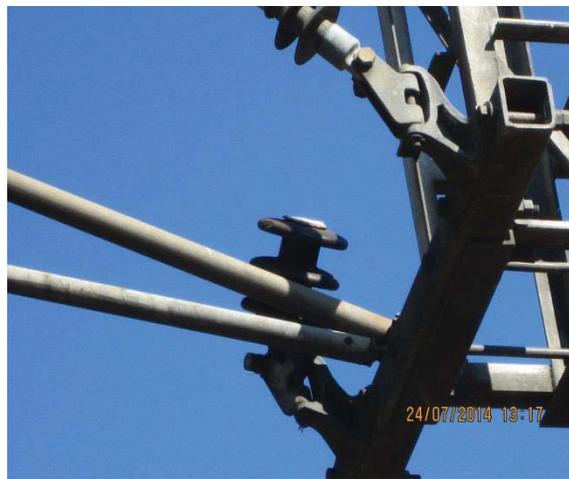
De la misma forma, se puede observar una parte del aislador destruido sobre el que pasa la barra del triángulo de soporte, la que, a su vez, hace contacto con el soporte vertical de la estructura metálica del pórtico.

Figura 1-2: Aislador de cerámica operando incorrectamente – Registro fotográfico Empresa SSEC.

En el momento en que el aislador de cerámica cede, la barra tensora se liberó de su sujeción e hizo contacto con la estructura metálica, dejando energizado completamente al pórtico a un potencial de 3000[V] de corriente continua. Cuando se produce la electrificación del pórtico, la corriente circuló hacia tierra, (donde el negativo de la red de alimentación de suministro de C.C. se encuentra conectado al riel e instalados a tierra en la salida de la subestación rectificadora). También se debe considerar que el pie de la estructura del pórtico se encuentra instalado y apernado a la composición de concreto donde el contacto entre ambas estructuras es conductivamente precario.

Además, el conexionado de puesta a tierra de dicha estructura había sido sustraído, razón que facilitó la conductividad ofrecida por el ducto en desuso y de la estructura del ducto de bajada del pórtico, los cuales fueron una alternativa para la corriente de falla hacia tierra.

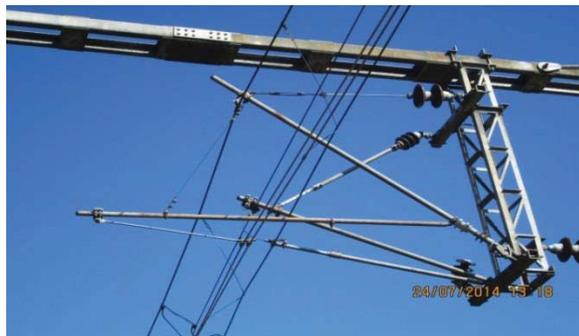
Según la imagen, se aprecia que el aislador soportaba un esfuerzo de compresión, sin embargo, debido a la carga vertical del pantógrafo sobre la línea de contacto, es posible que el esfuerzo sobre el aislador cambiara a una fuerza de tracción. Además, la circulación constante por parte de trenes que se encontraban en la zona a una velocidad considerable, se generan oscilaciones en el sector de la cabina y el pantógrafo del transporte. A través del contacto alimentador del tren se transmite el esfuerzo oscilatorio al brazo triangular y por consiguiente al aislador. También se agrega el esfuerzo producido por el roce del material de desgaste del pantógrafo con la línea de alimentación de 3 [kV] que de igual forma aporta carga sobre el aislador.

Figura 2-1: Aislador de cerámico en zona de falla – Registro fotográfico Empresa SSEC.

Con lo expuesto anteriormente, se aprecia que el aislador se sitúa sometido a una serie de cargas de tipo dinámico que, a lo largo del tiempo de uso, exponen debilidades por parte del aislador generando puntos y zonas vulnerables. En la red de corriente continua de EFE los aisladores de cerámica en uso posiblemente forman parte de los dispositivos instalados pertenecientes al realizarse la electrificación de la antigua segunda zona de FF.CC. del Estado, en la década de 1960,

por lo que es posible que (salvo sustituciones efectuadas con posterioridad) el elemento causante de la falla en la ex estación Maule tuviera cerca de 50 años de uso por lo menos.

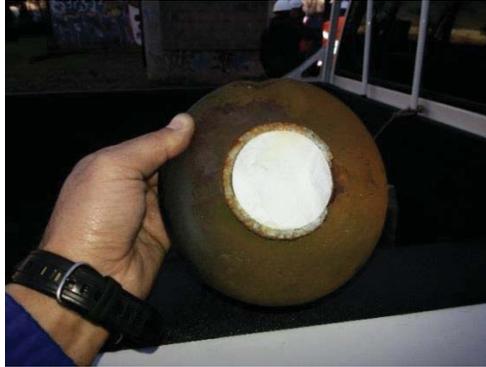
En condiciones de funcionamiento normales, los aisladores de cerámica pueden tener una expectativa de vida común, pero exponiendo los elementos a todas las variables, efectos climáticos y cargas anteriormente expuestas, el funcionamiento irregular del aislador es un escenario posible.

Figura 2-2: Aislador de cerámico retirado luego de falla – Registro fotográfico Empresa SSEC.

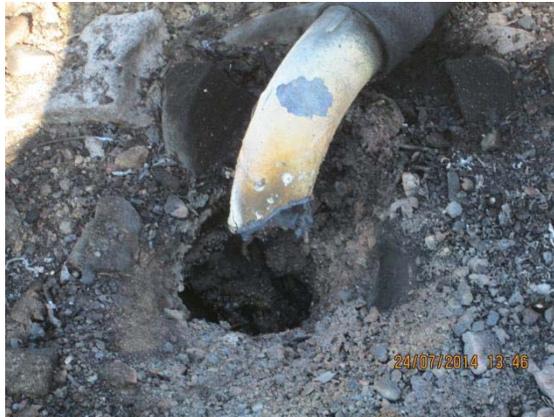
Basados en los cálculos y considerando imágenes del caso, se puede notar la tubería de bajada del pórtico PK260/5 (material hierro) y además una sección de aislación interior de material polietileno. La gran cantidad de energía liberada a lo largo del tiempo de energización del ducto se dio por el crecimiento de la corriente en el tiempo a medida que se reducía la resistencia del punto común a tierra.

Figura 3-5: Ducto de bajada p rtico, material aluminio – Registro fotogr fico Empresa SSEC.

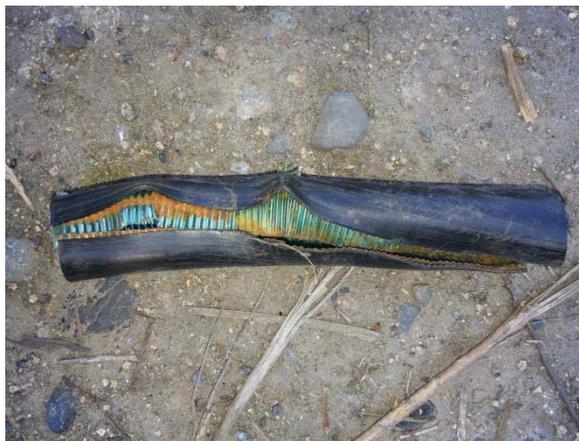
Figura 3-6: Aislaci n de tuber a de bajada, material polietileno reticulado – Registro fotogr fico Empresa SSEC.

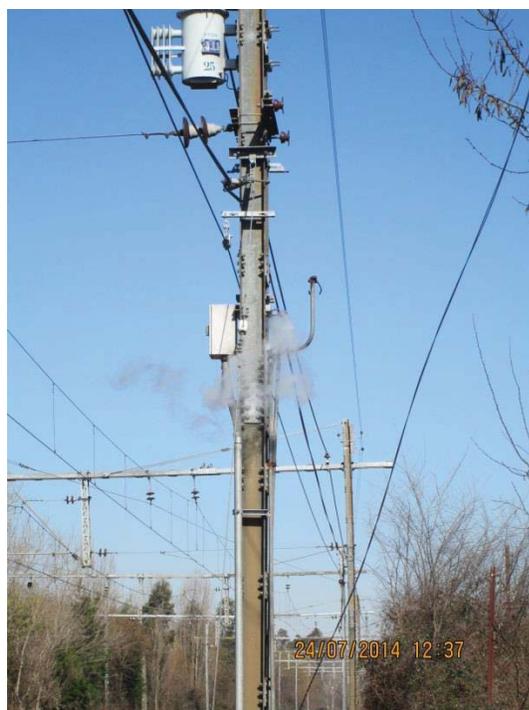
Figura A.5- 1: Emanación de humo de pórtico PK260/5 – Registro fotográfico Empresa SSEC.

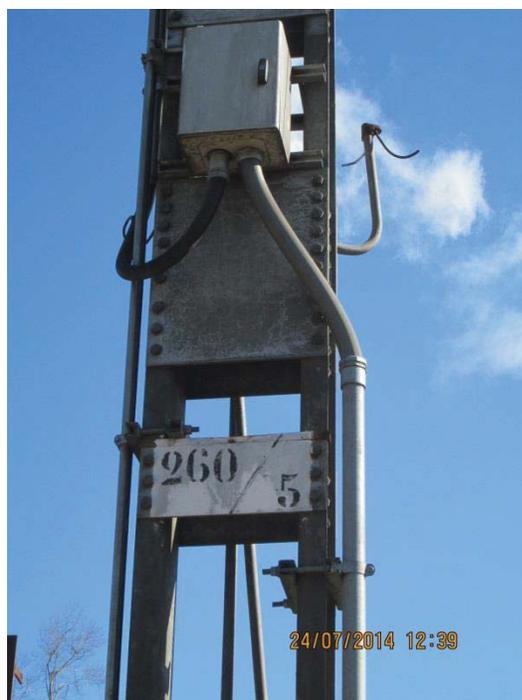
Figura A.5- 2: Estructura pórtico humeando – Registro fotográfico Empresa SSEC.

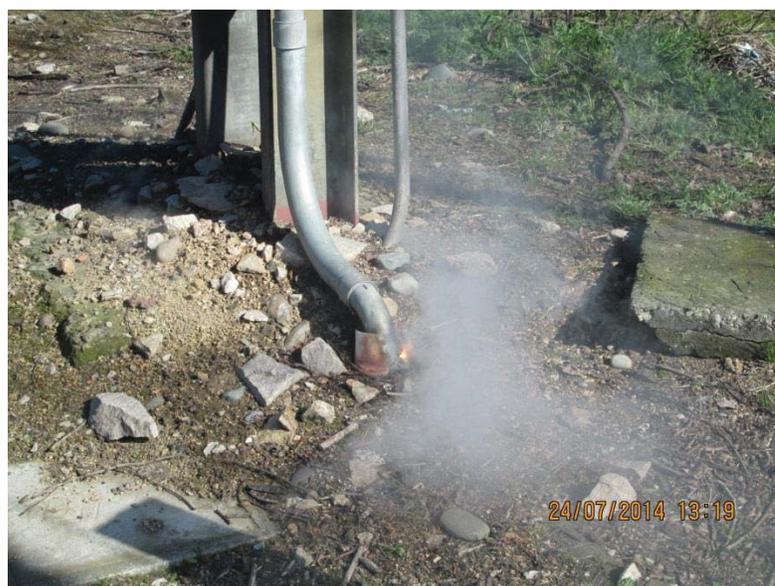
Figura A.5- 3: Bajada tubería y terreno cristalizado – Registro fotográfico Empresa SSEC.

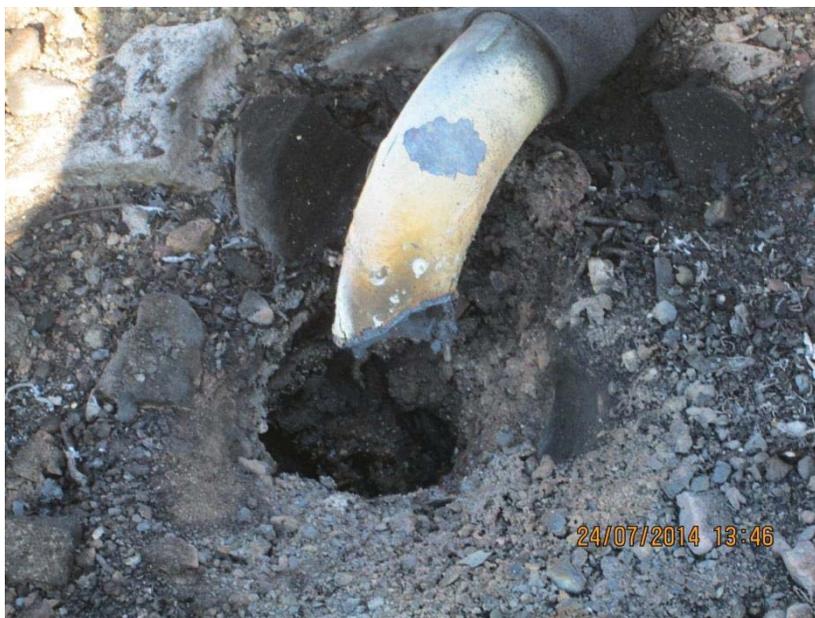
Figura A.5- 4: Bajada de tubería y terreno cristalizado (2) – Registro fotográfico Empresa SSEC.

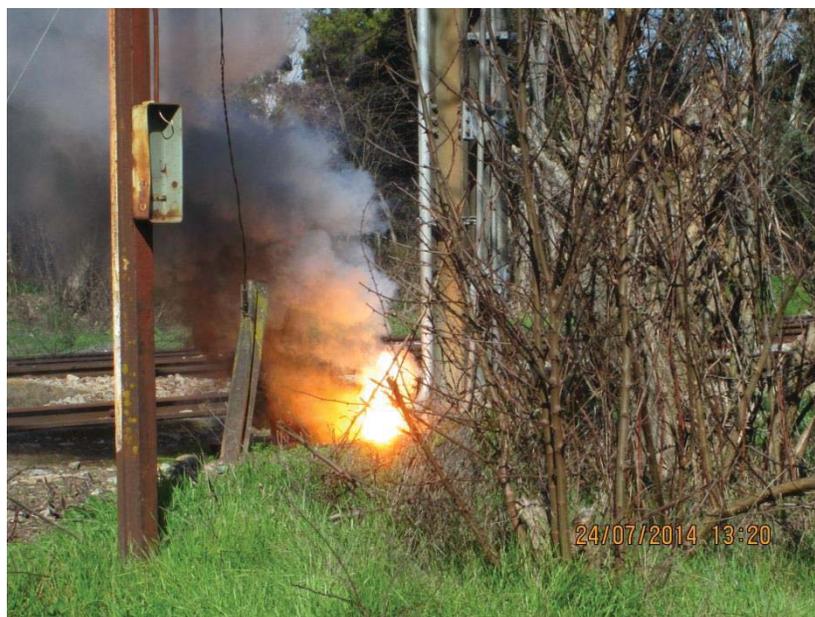
Figura A.5- 5: Pórtico PK260/5 en incineración – Registro fotográfico Empresa SSEC.

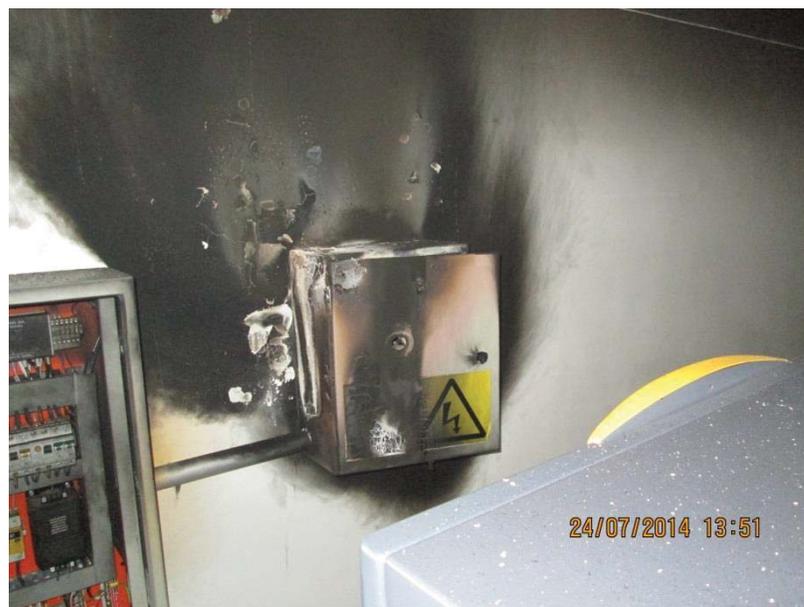
Figura A.5- 7: Elementos y dispositivos dañados – Registro fotográfico Empresa SSEC.

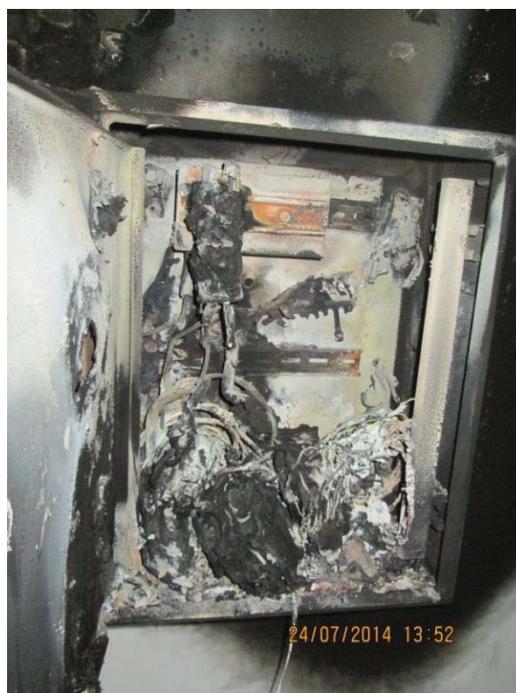
Figura A.5- 8: Elementos y dispositivos dañados (2) – Registro fotográfico Empresa SSEC.

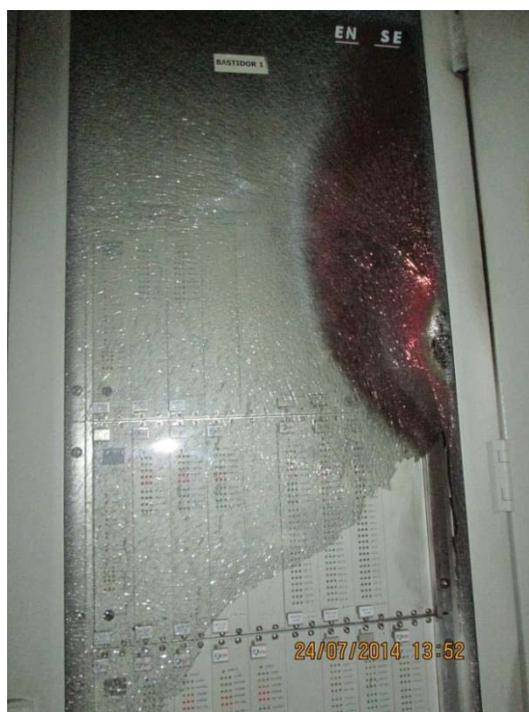
Figura A.5- 9: Elementos y dispositivos dañados (3) – Registro fotográfico Empresa SSEC.

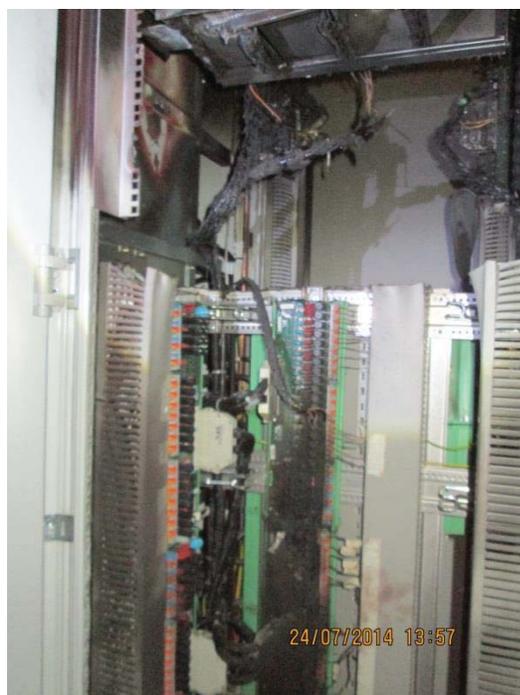
Figura A.5- 10: Elementos y dispositivos dañados (4) – Registro fotográfico Empresa SSEC.

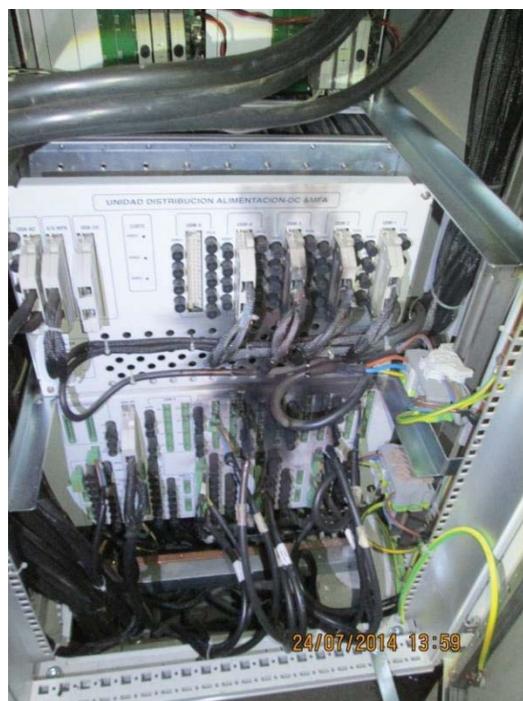
Figura A.5- 11: Elementos y dispositivos dañados (5) – Registro fotográfico Empresa SSEC.
