Espacios Comunes no Construidos, Áreas de Transición Público – Privado, Casos Condominios Sociales en Altura. Región de Valparaíso.

Tesis para optar al grado de Magíster en Arquitectura y Diseño, mención Ciudad y Territorio

Director de Tesis:
Rodrigo Saavedra Venegas
Candidato a Magister:
Claudio Erik Rivas Albarrán

2018, Valparaíso.

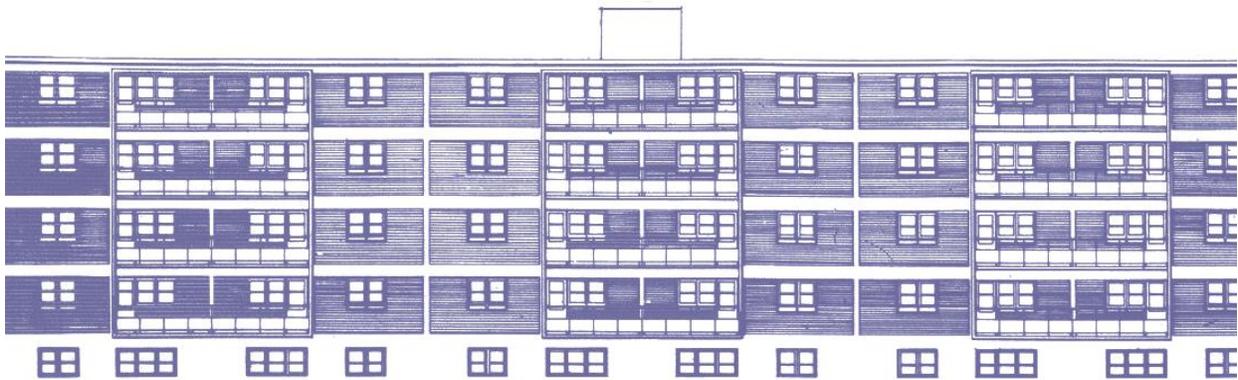
Estos son bloques de 4 pisos, con un subterráneo, de dos a tres departamentos por planta. Luego de esto aparecieron los colectivos 1003, 1004 y 401, los cuales mejoraban los estándares constructivos de los anteriores, en cuanto a terminaciones y materiales. La diferencia es que en su configuración espacial es en forma de “T”, donde los volúmenes pueden unirse a lo largo de una manzana configurando espacios semipúblicos, pero a su vez manteniendo una continuidad.

Imagen N°11: Elevación planta colectivo 1006. Fuente: Catastro de Condominios sociales MINVU, año 2013.

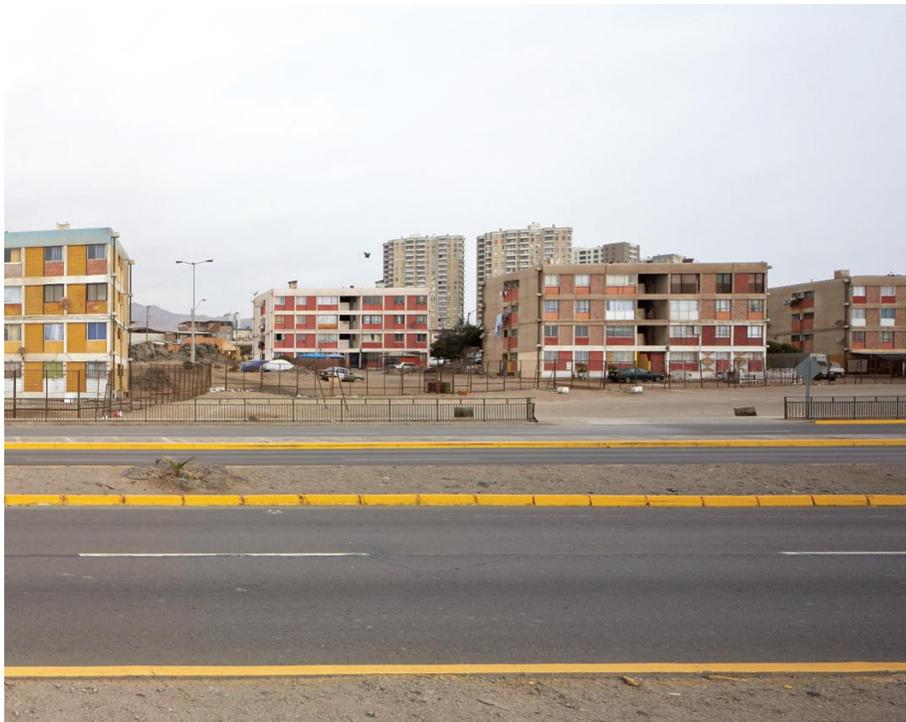
por nivel. Los bloques se emplazan libremente en cualquier terreno, lo que permite aplicarlo en distintas condiciones geográficas. Además su localización se dispone a liberar espacios que pueden ser utilizados de manera colectiva, además los bloques son orientados para enfrentar las avenidas lo que permite proteger y dar más tranquilidad a los patios interiores. A pesar de esto, la necesidad de producir los conjuntos en serie, buscan la eficiencia en el uso del suelo, mediante la orientación, esto genera en algunos casos, la ausencia de una propuesta de conjunto que defina claramente las áreas colectivas, o un ordenamiento de las áreas de recreación y vida en comunidad, lo que no favorece a la configuración de los espacios entre bloques como de la manzana en su conjunto. Lo que se traduce en una despreocupación por los espacios intermedios y en la escasa consolidación de los espacios destinados a áreas verdes y equipamientos.. (MINVU, 2013. p, 246).

Imagen N°12: Colectivo 1020 La Roca Antofagasta. Fuente: Catastro de Condominios sociales MINVU, año 2013.

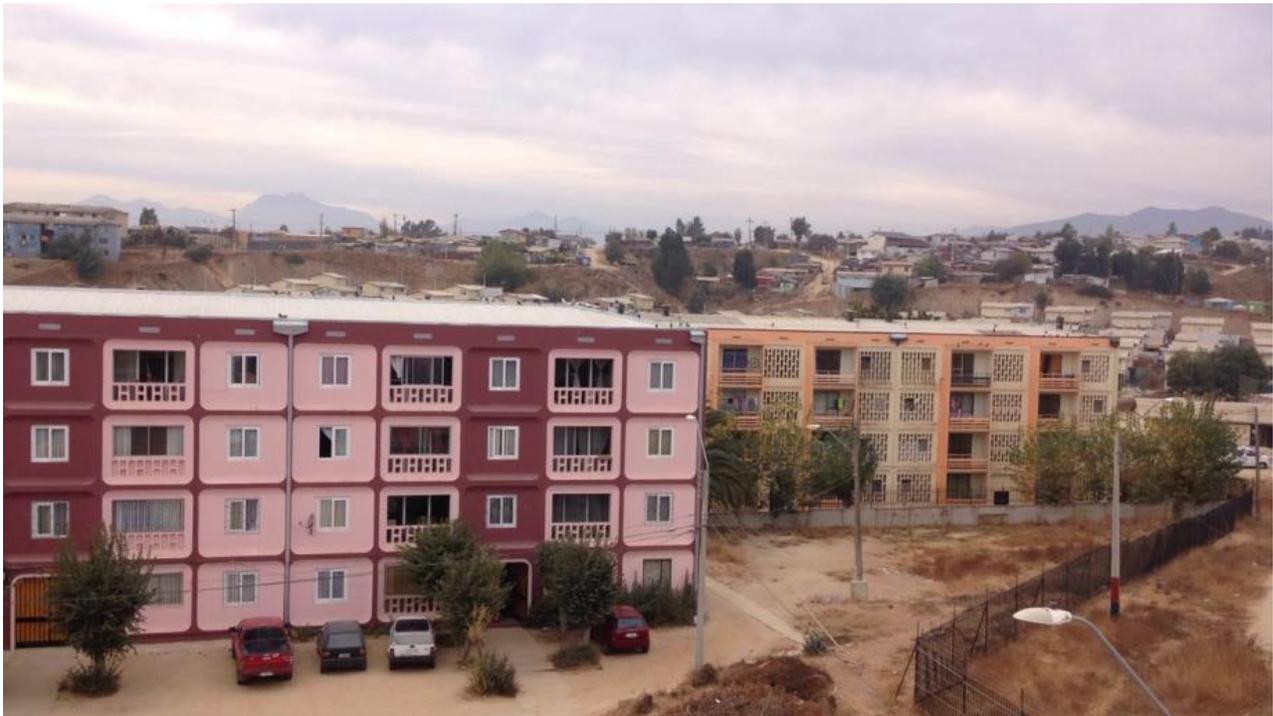
Imagen N°13: Condominio social KPD 1971 Quilpué. Fuente: Programa de Condominios sociales Ministerio de Vivienda y Urbanismo, año 2018

tecnológicos de la época. Estas torres fueron combinadas con otras tipologías como bloques o viviendas, destacándose como piezas claves para el diseño del conjunto. Otro modelo icónico de la época es el sistema KPD, como consecuencia de la puesta en marcha de la planta de elementos pesados de la unión soviética donada a Chile, tras las políticas de cooperación después del terremoto de 1971. Introduciendo la lógica de la prefabricación habitacional masiva. (MINVU, 2013. p, 294).

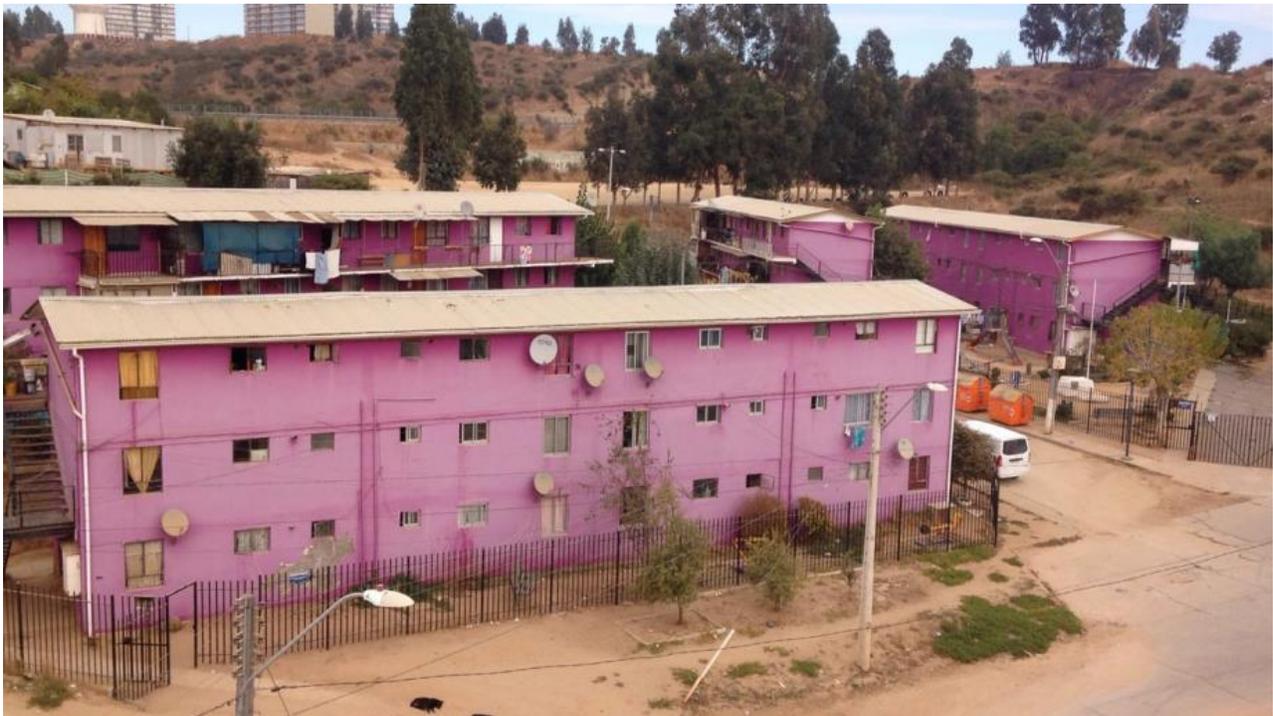
Imagen N°15: Condominio social El Alba Quilpué 1987 Fuente: Programa Mejoramiento condominios sociales MINVU 2018.

La mala calidad espacial y constructiva de los bloques, acelerada por la ausencia de mantención de los mismos, vinculados a los niveles bajos de organización vecinal, desencadenó variadas problemáticas, difíciles de resolver debido a su complejidad. En relación a la calidad constructiva, se construyeron principalmente de albañilería armada o reforzada a diferencia del que predominaba en el periodo anterior que era hormigón armado. Si bien este sistema cumplía con los requisitos mínimos, igualmente permitieron la aparición de patologías que proliferaron como plagas de palomas en techumbres, ausencia de medidores por bloques, filtraciones en redes

de agua potable y alcantarillado, deficiente sistema de iluminación, deterioro de losas y barandas en pasillos de circulación y oxidación de marcos y ventanas, lo que significó la formación de orificios e inestabilidad, dificultando el tránsito y mermando la imagen de los conjuntos, lo que además se traduce en percepción de inseguridad y una baja apropiación del lugar por parte de sus habitantes.(MINVU, 2013. p, 399).

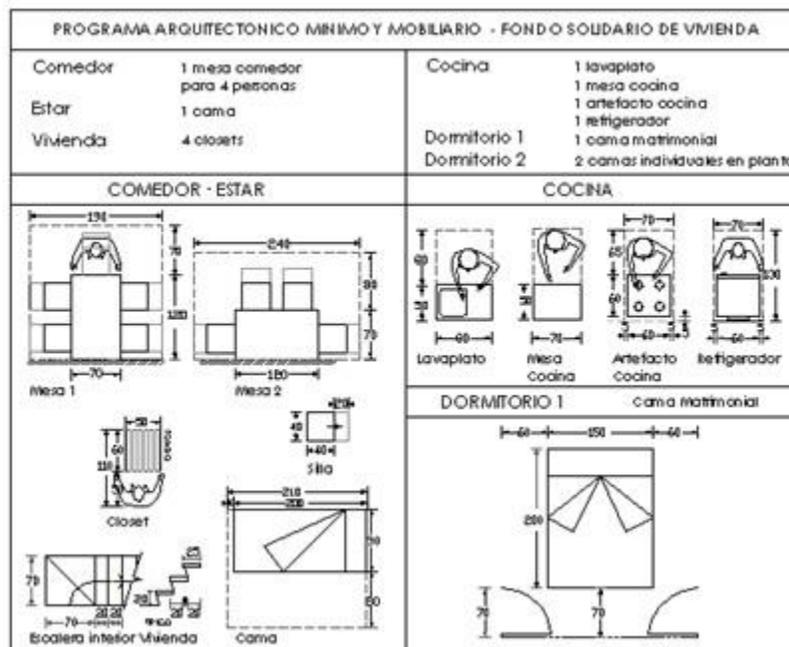
Imagen N°17: Cuadro Normativo exigencias espacio de uso mínimo para el mobiliario. Fuente: Reglamento FSV 2010.

clima y solución de riego, todo esto estipulado por la OGUC. Además a se debe incluir una sala multiuso cuya superficie es de 0,6 m² por cada vivienda, pudiendo ser emplazada en los espacios habilitados para equipamiento base, la sala debe contemplar al menos tres recintos, un espacio multifuncional y dos baños. Esta sala multiuso debe encontrarse en un primer piso y cumplir con los requisitos de accesibilidad para personas con discapacidad, permitiendo además el ingreso de sillas de ruedas a uno de los baños. (Decreto supremo N°49, 2012)

La ley de copropiedad inmobiliaria, prima por sobre los instrumentos de planificación territorial, y exige un estacionamiento por cada dos viviendas, para los condominios sociales, siendo estos emplazados al interior de las copropiedades.

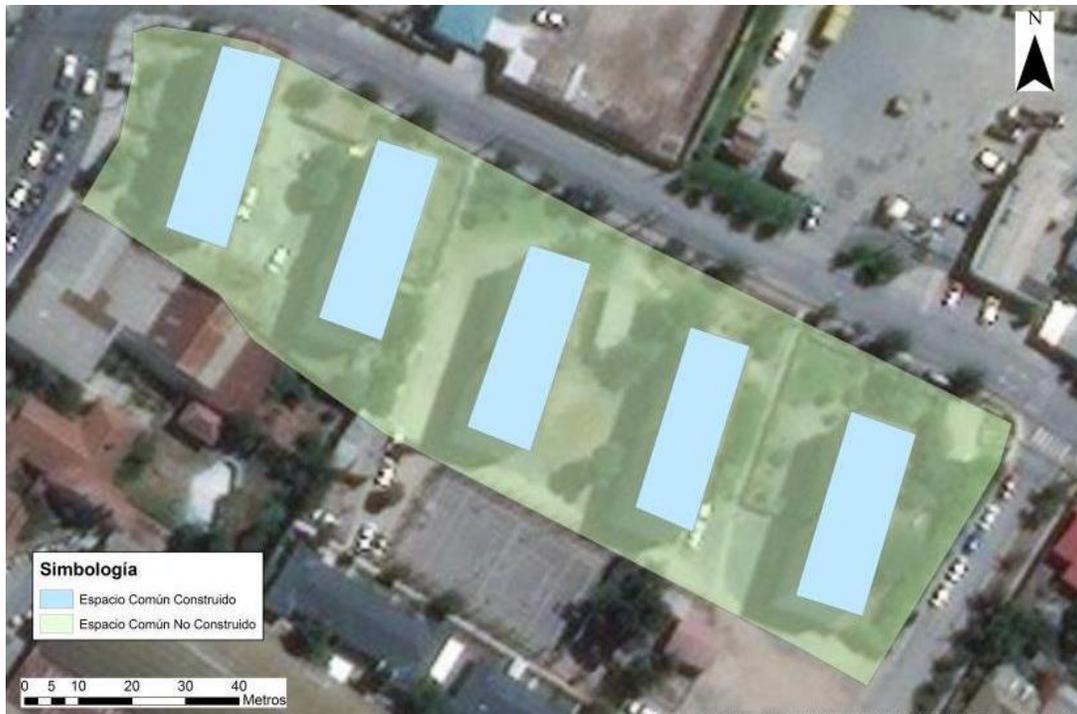
Mapa N° 2: Espacios comunes construidos y no construidos Condominio Social Pedro Aguirre Cerda. Quillota.
Elaboración propia mediante sistema de información geográfica ARCGIS.

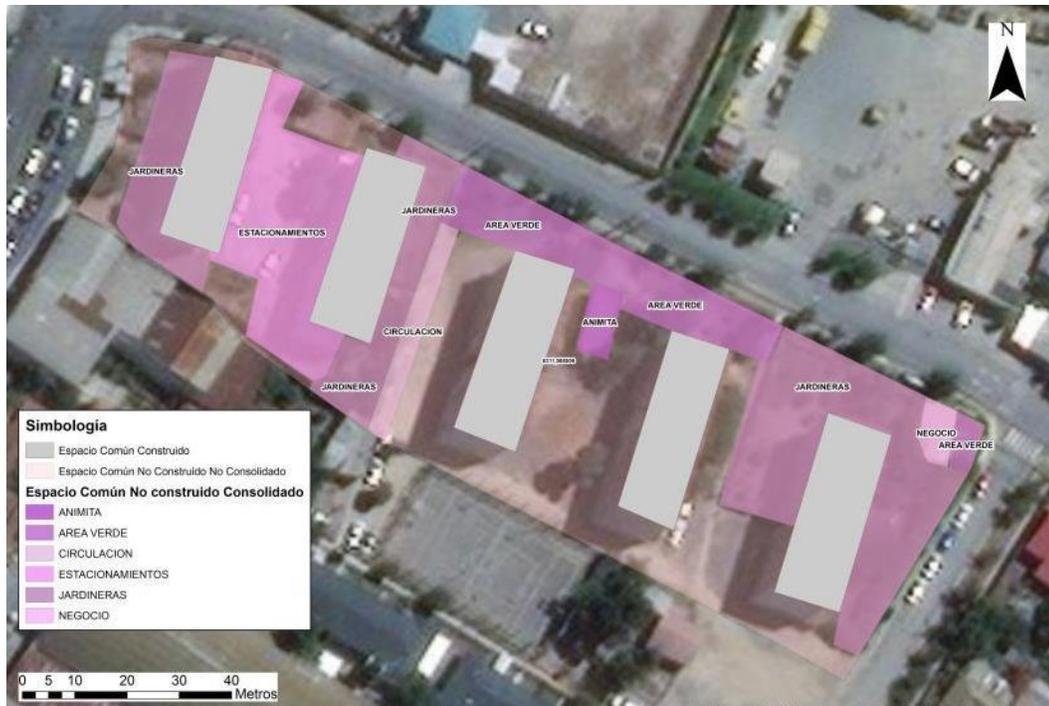
Mapa N° 3: Espacios comunes no construidos y su consolidación, Condominio Social Pedro Aguirre Cerda. Quillota. Elaboración propia mediante sistema de información geográfica ARCGIS.

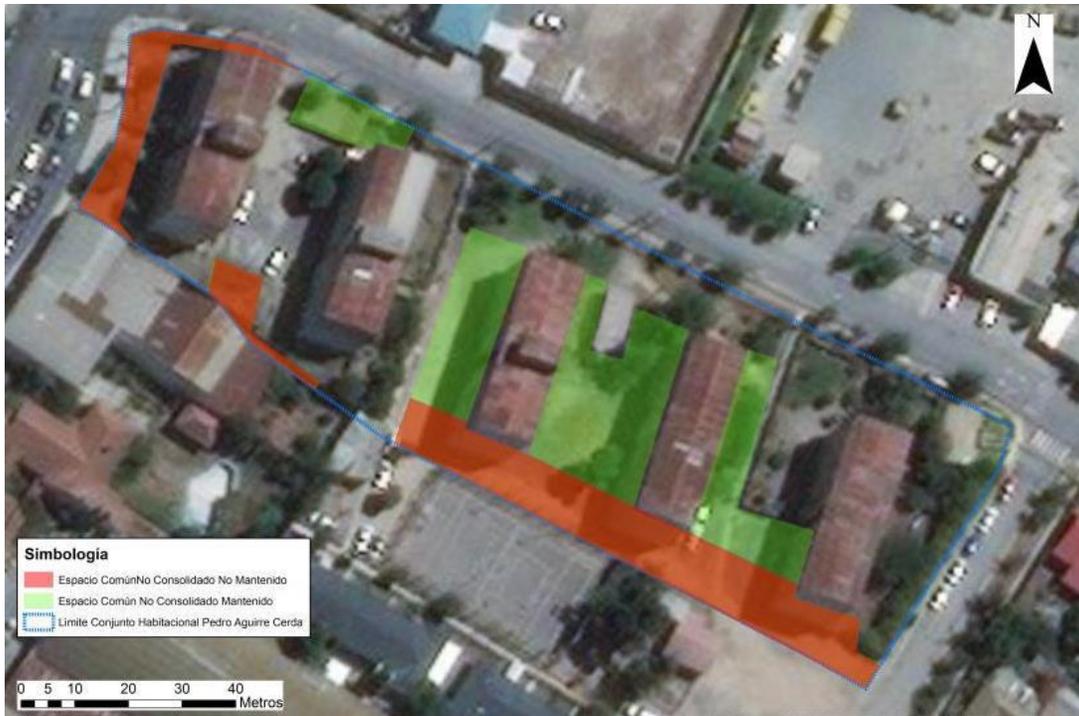
Mapa N°4: Mantención de espacios comunes no construidos, no consolidado. Condominio Social Pedro Aguirre Cerda. Quillota. Elaboración propia mediante sistema de información geográfica ARCGIS.

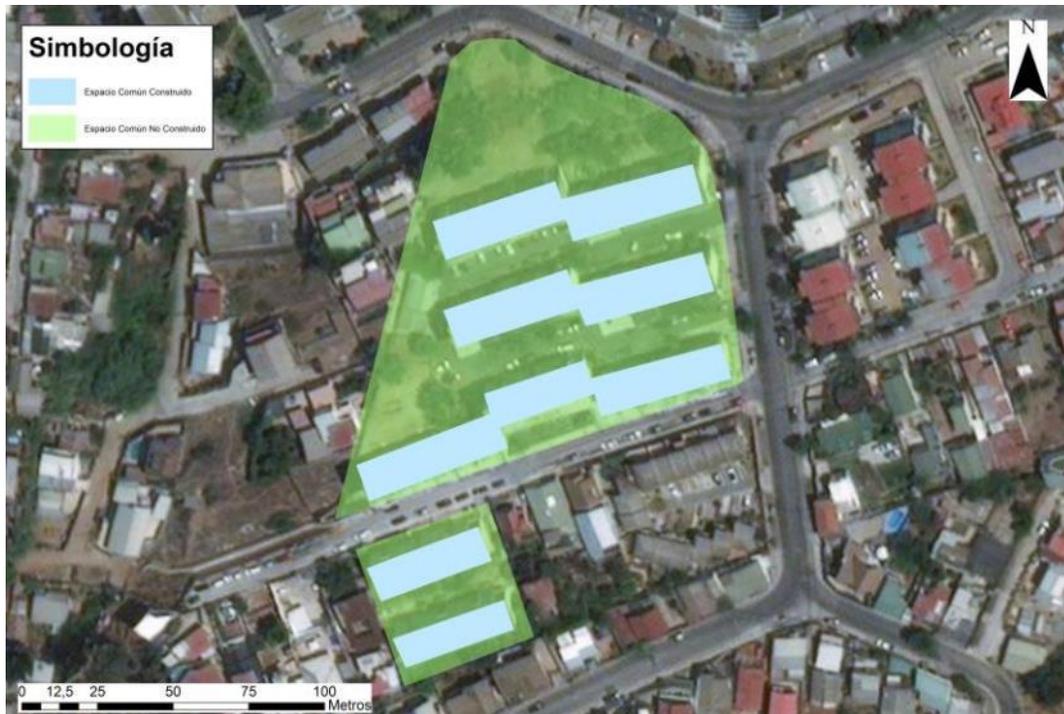
Mapa N°6: Espacio Común construido y no construido. Condominio Social Recreo Alto de Carabineros. Viña del Mar. Elaboración propia mediante sistema de información geográfica ARCGIS.

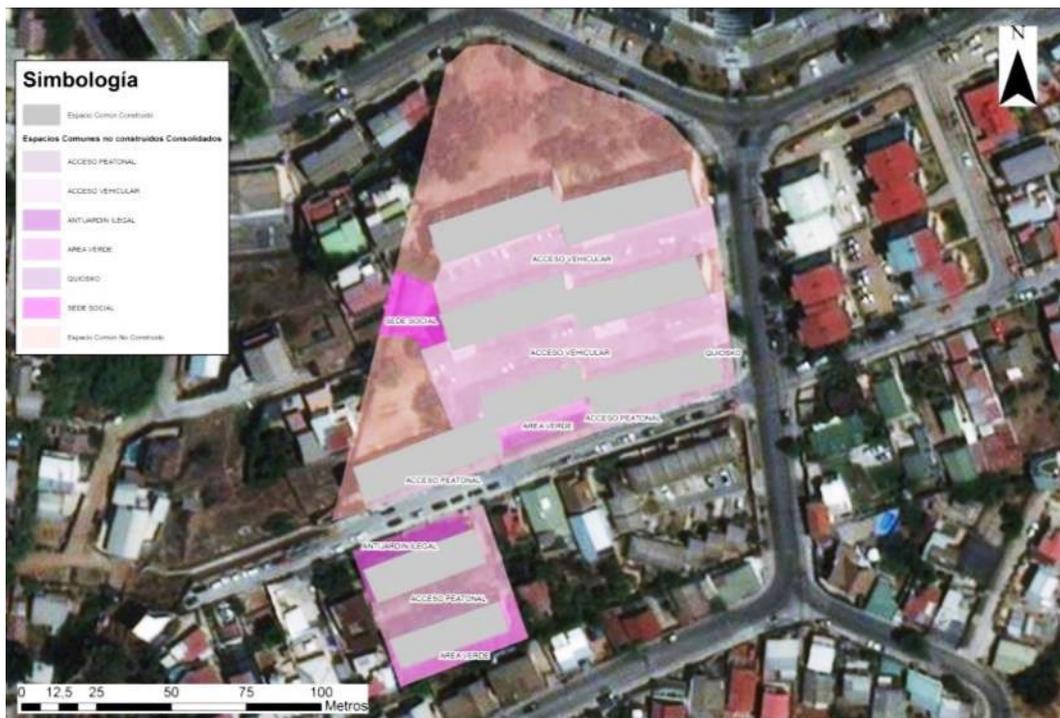
Mapa N°7: Consolidación Espacio Común no construido. Condominio Social Recreo Alto de Carabineros. Viña del Mar. Elaboración propia mediante sistema de información geográfica ARCGIS.

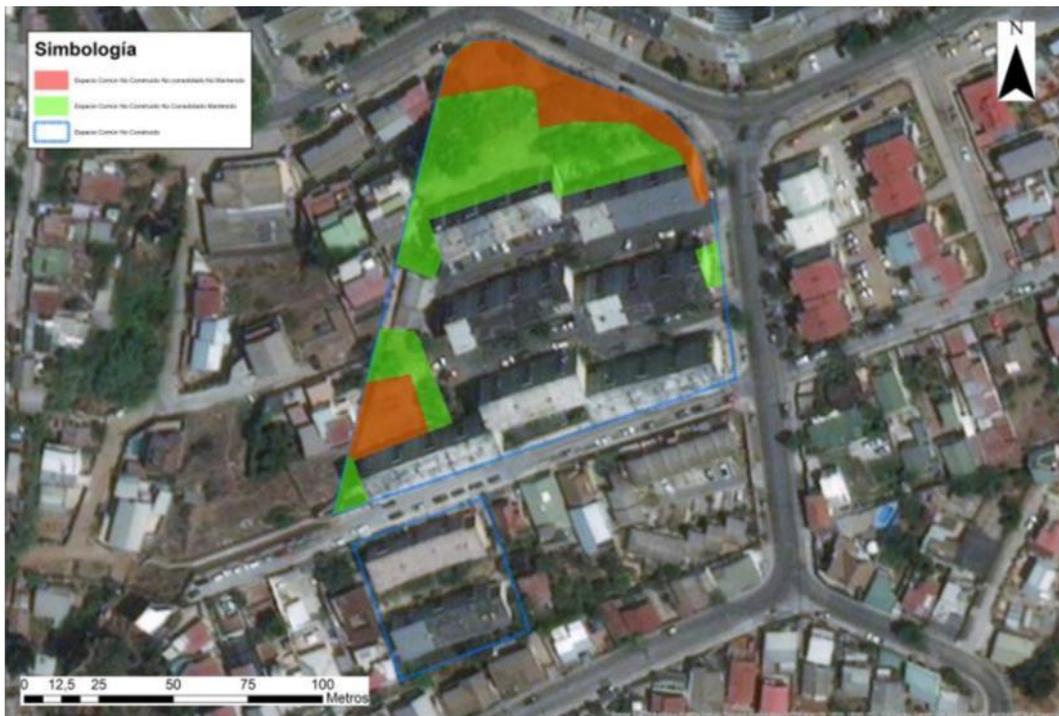
Mapa N°18: Mantención de espacio común no construido, no consolidado Condominio Social Recreo Alto de carabineros. Viña del Mar. Elaboración propia mediante sistema de información geográfica ARCGIS.

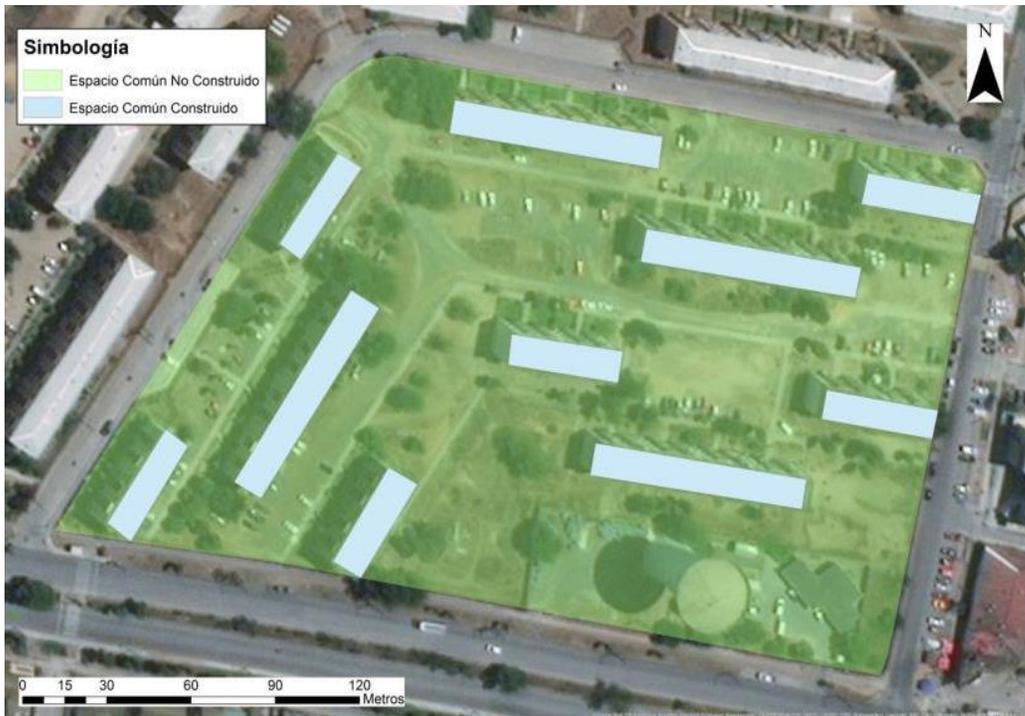
Mapa N°10: Espacio Común construido y no construido. Condominio Social La Concepción. Viña del Mar.
Elaboración propia mediante sistema de información geográfica ARCGIS.

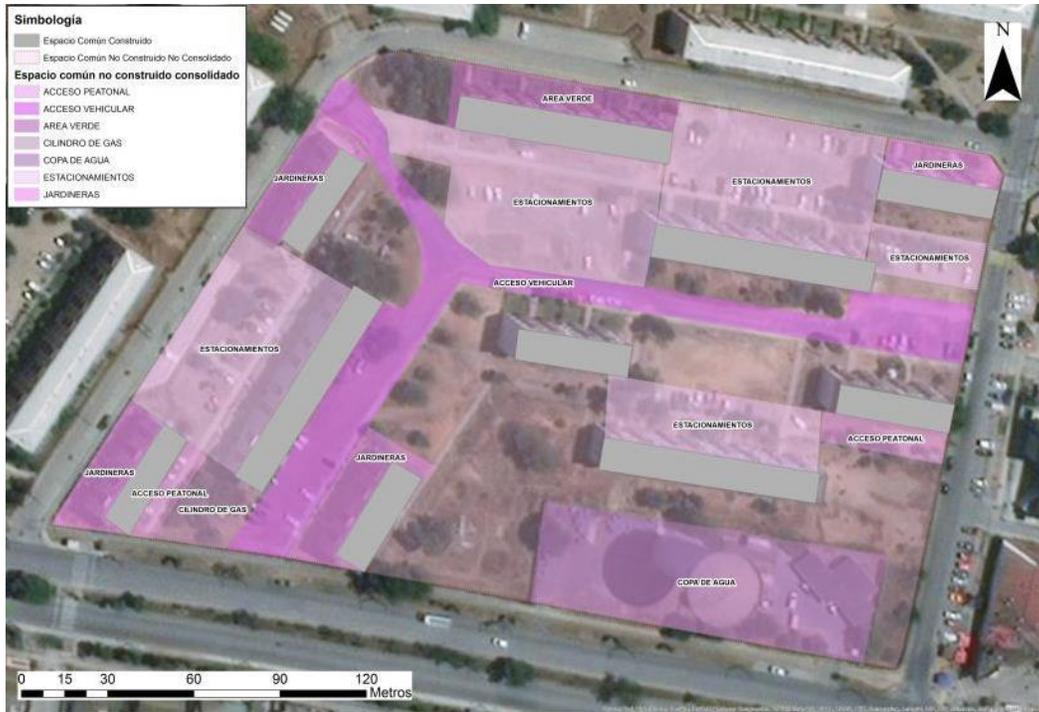
Mapa N°11: consolidación de espacio común no construido. Condominio Social La Concepción. Viña del Mar. Elaboración propia mediante sistema de información geográfica ARCGIS.

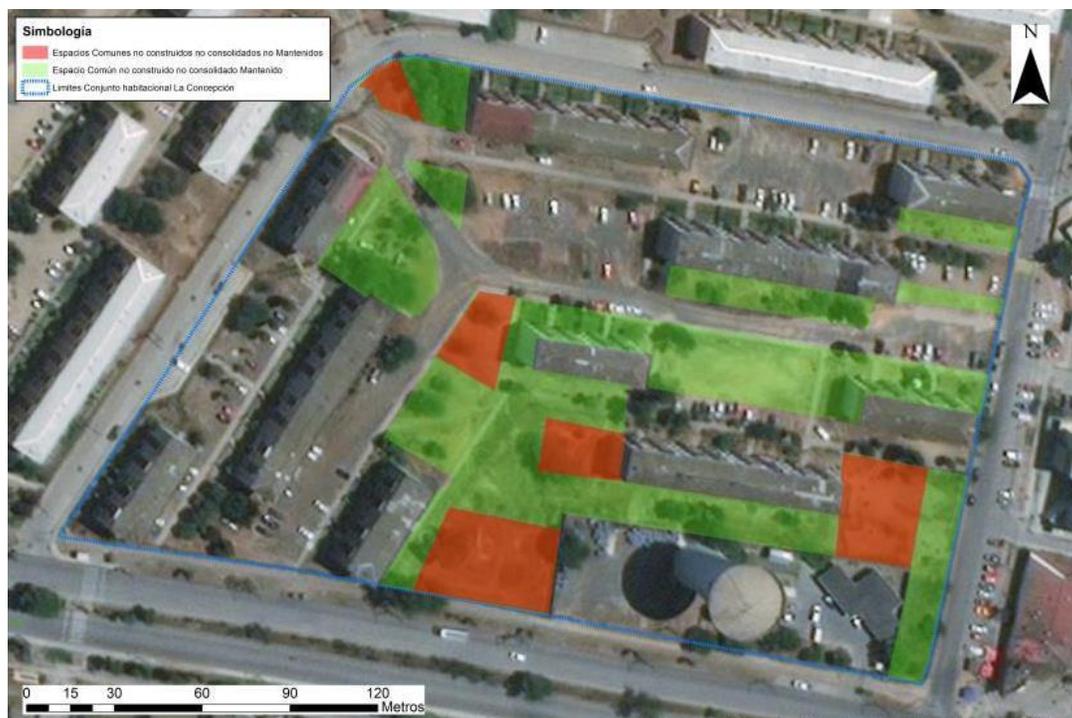
Mapa N°12: Mantención de espacios comunes no construidos no consolidados. Condominio Social La Concepción. Viña del Mar. Elaboración propia mediante sistema de información geográfica ARCGIS.

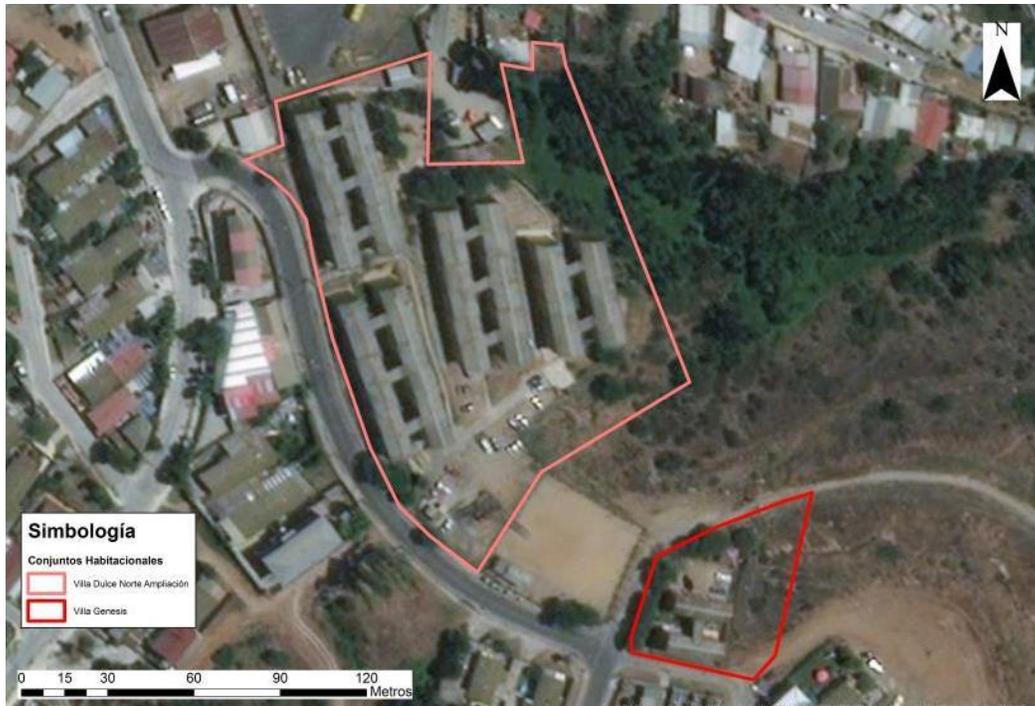
Mapa N°13: ubicación Condominio Social Villa dulce norte ampliación – villa génesis. Viña del Mar.
Elaboración propia mediante sistema de información geográfica ARCGIS.

Ubicados en el sector de Miraflores alto en la comuna de Viña del Mar, construido el año 1995, mediante el programa especial de trabajadores (PET), compuesto por 2 copropiedades una llamada Villa Dulce Norte ampliación y la otra denominada villa Génesis, con un total de 132 y 12 departamentos respectivamente, a pesar de ser dos conjuntos habitacionales distintos estos funcionan como una unidad, debido a su cercanía y origen poblacional, ubicadas a 100 metros de una de las carreteras más importantes de la comuna de Viña del Mar, como lo es la ruta 60 CH, o camino internacional. A pesar de encontrarse bien conectado y localizado adyacente a gran cantidad de servicios comerciales y equipamientos básicos, estos conjuntos habitacionales se encuentran en la periferia de la ciudad, presentando gran cantidad de problemáticas debido a esta situación.

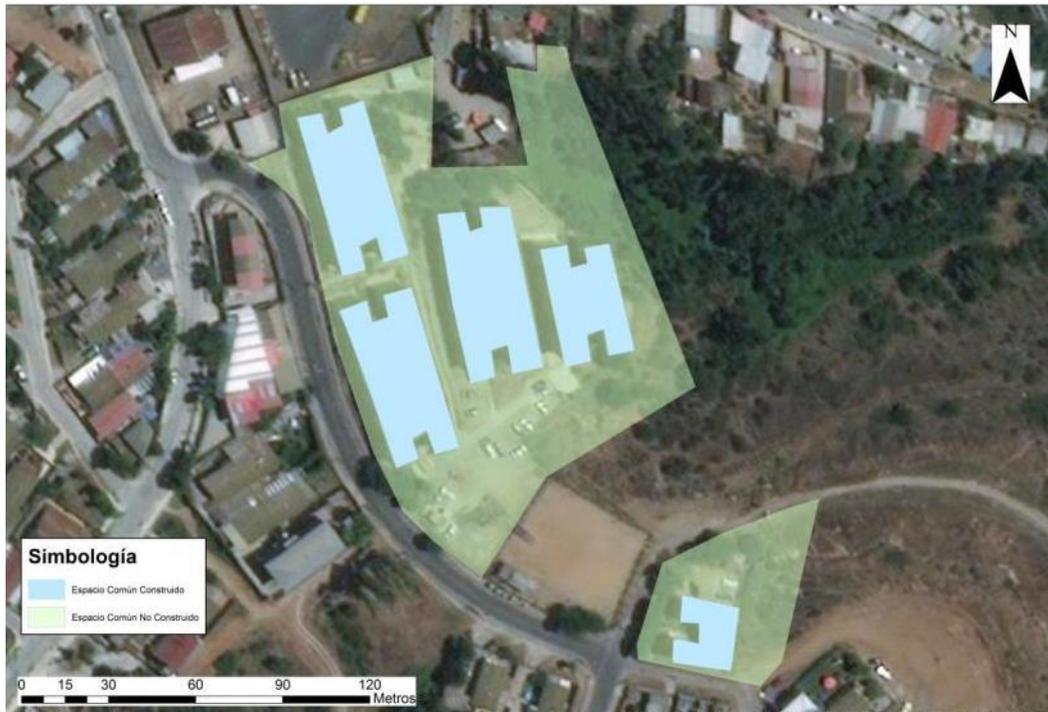
Mapa N°14: espacio común construido y no construido Condominio Social Villa dulce norte ampliación – villa génesis. Viña del Mar. Elaboración propia mediante sistema de información geográfica ARCGIS.

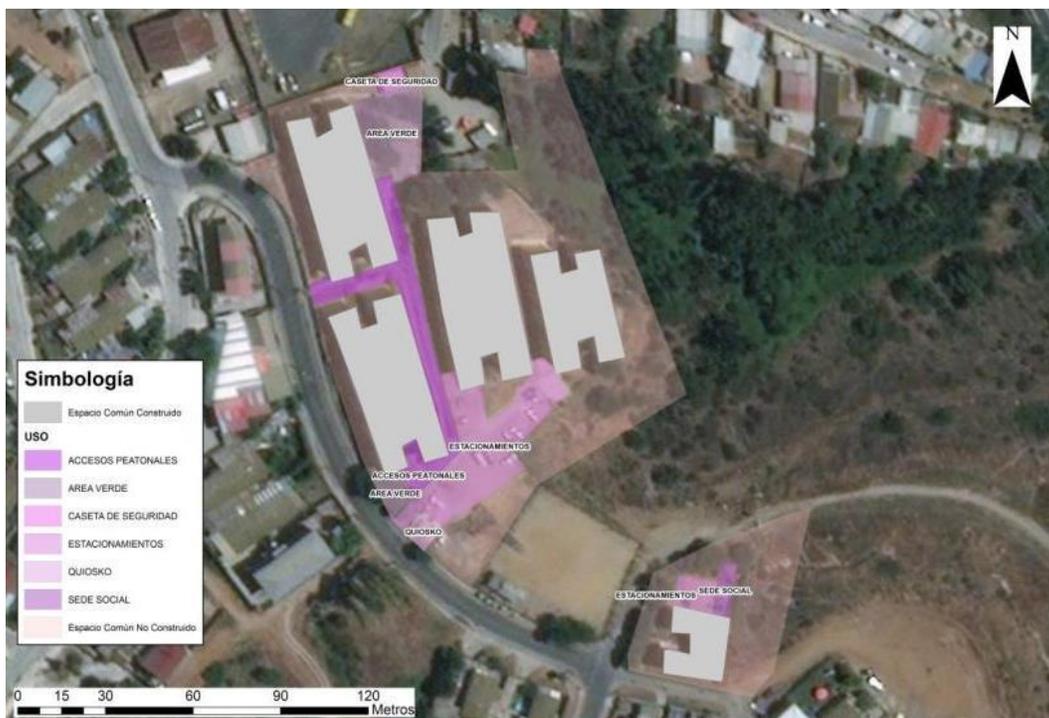
Mapa N°15: consolidación de espacio común no construido Condominio Social Villa dulce norte ampliación – villa génesis. Viña del Mar. Elaboración propia mediante sistema de información geográfica ARCGIS.

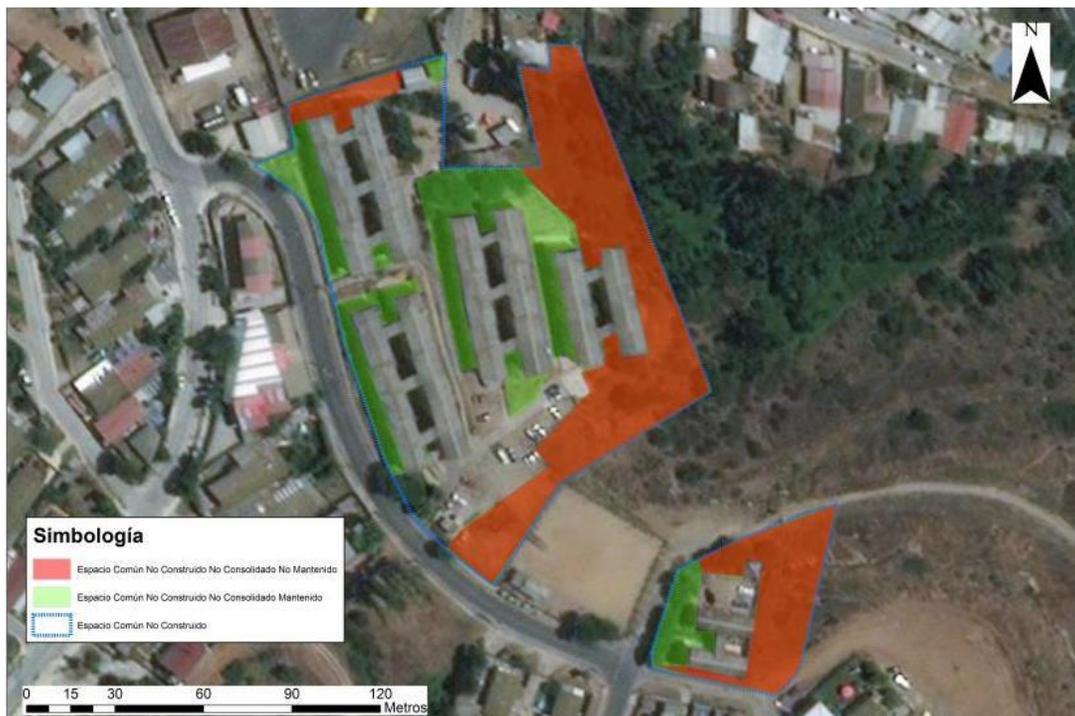
Mapa N°16: Mantención de espacio común no construido, no consolidado Condominio Social Villa dulce norte ampliación – villa génesis. Viña del Mar. Elaboración propia mediante sistema de información geográfica ARCGIS.

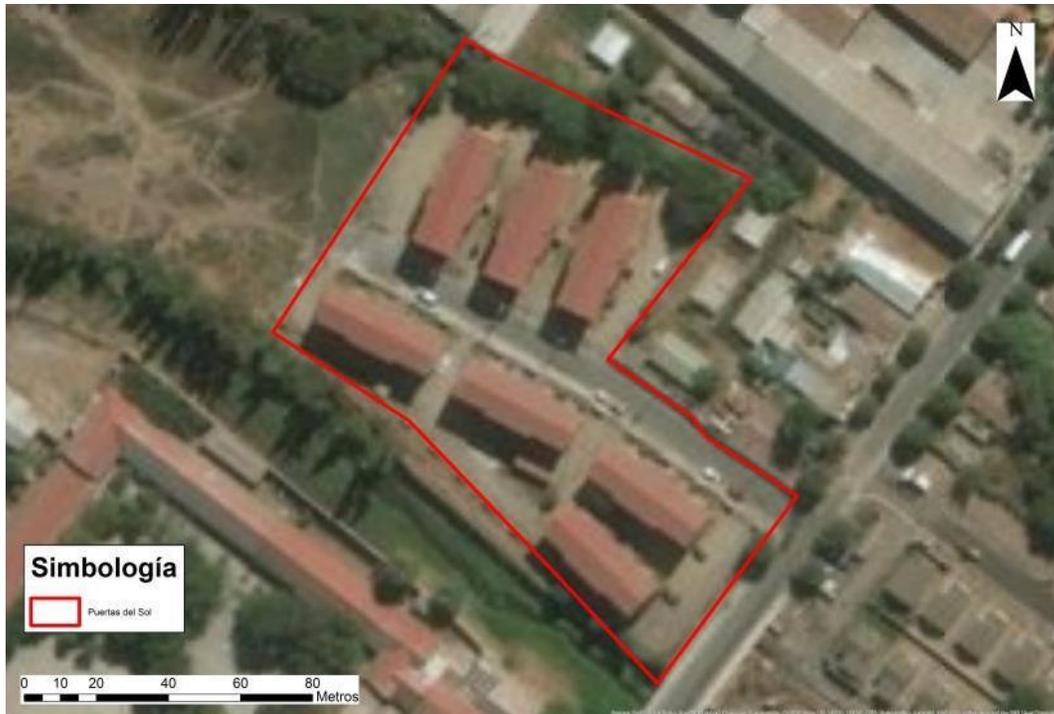
Mapa N°17: ubicación Condominio Puertas del Sol, Llay Llay. Elaboración propia mediante sistema de información geográfica ARCGIS.

Ubicados en el sector norte en la comuna de Llay Llay, construido el año 2011, mediante el programa Fondo Solidario de Vivienda, compuesto por 1 copropiedad, con 7 edificios, con un total de 112 departamentos, ubicados a 7 cuadras de la calidad central que cruza la comuna. A pesar de encontrarse bien conectado y localizado cerca del centro de la ciudad, este condominio social se encuentra en la periferia de la comuna, separado por uno de los esteros que abastece al

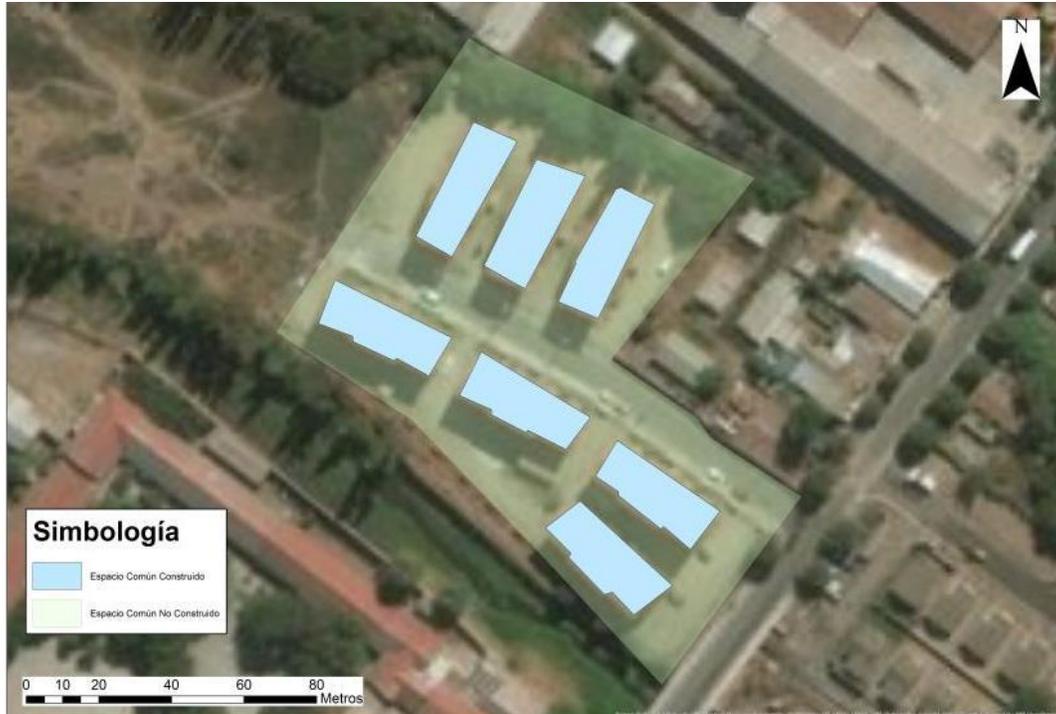
Mapa N°18: espacio común construido y no construido Condominio Social Puertas del Sol Llay Llay.
Elaboración propia mediante sistema de información geográfica ARCGIS.

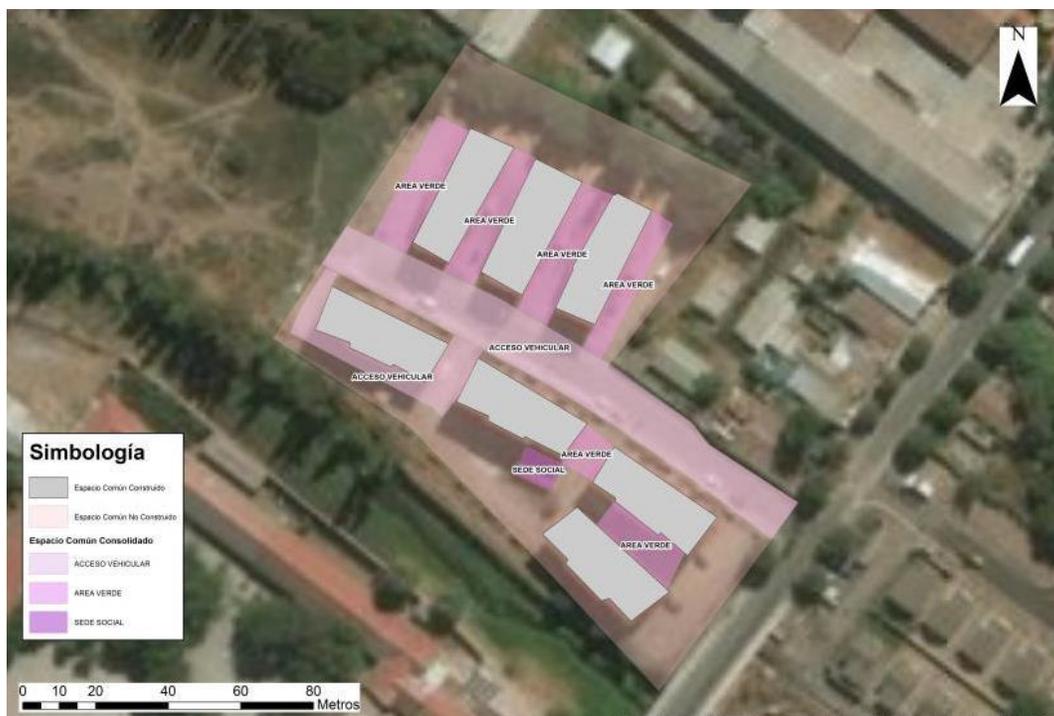
Mapa N°19: consolidación de espacio común no construido Condominio Social Puertas del Sol Llay Llay. Elaboración propia mediante sistema de información geográfica ARCGIS.

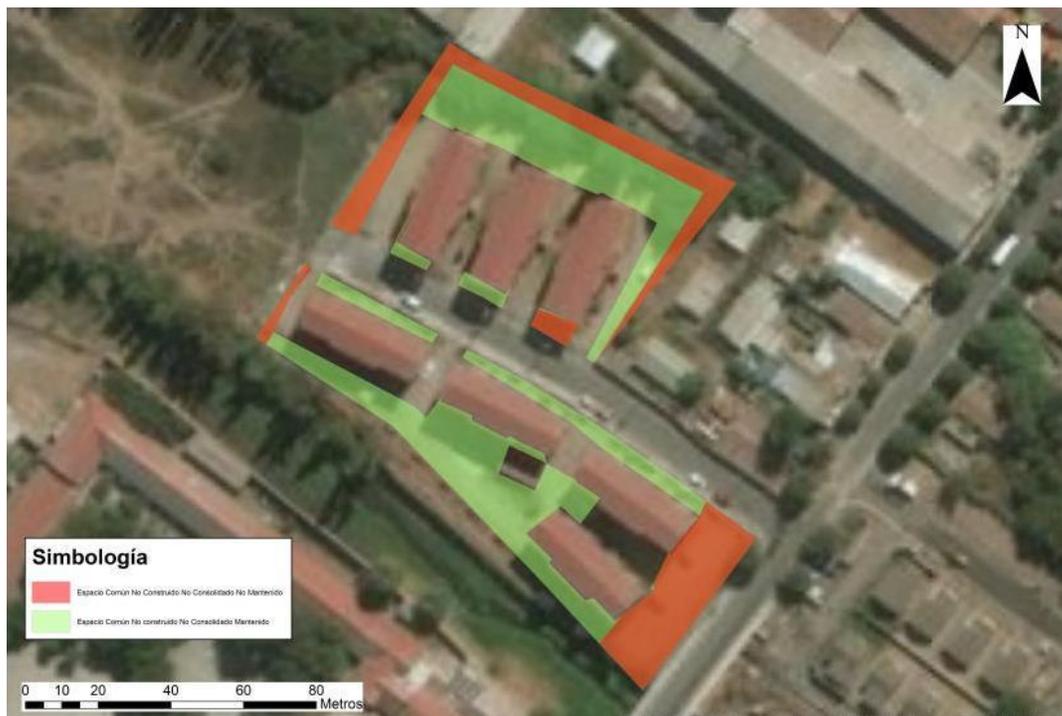
Mapa N° 20: Mantención de espacio común no construido no consolidado Condominio Social Puertas del Sol Llay Llay. Elaboración propia mediante sistema de información geográfica ARCGIS.

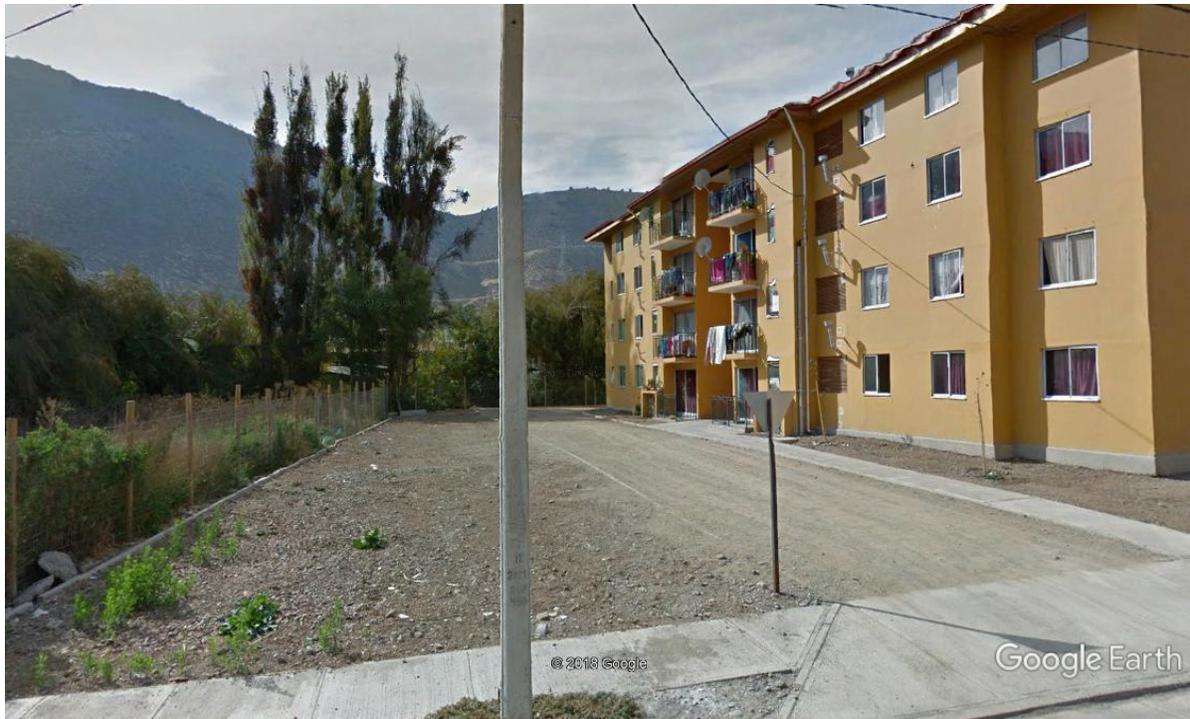
ImagenN° 26: Condominio Social Puertas del Sol. Llay Llay. Fuente: Imagen Google Earth.

Mediante análisis en terreno de los 3.550 metros cuadrados del espacio común no construido no consolidado, se pudo determinar que 1.309 metros cuadrados no se encuentran mantenidos por la comunidad, esto se muestra en el territorio, con espacios periféricos abandonados, sin ninguna utilización por parte de los copropietarios, esto a su vez genera sensación de inseguridad, enfocada principalmente en los sectores norte y oeste del conjunto habitacional. A pesar del alto porcentaje de espacio común mantenido, se observa un claro abandono de las áreas que se localizan en la periferia del condominio. El área sin mantención corresponde al 36,8% del área total del espacio común no construido no consolidado Y el 63,2% al espacio común no construido no consolidado se encuentra mantenido por copropietarios, estas áreas se encuentran continuas a los edificios o blocs. La escasa organización vecinal, no es impedimento de una positiva mantención de los espacios comunes apoyados por la Ilustre Municipalidad de Llay Llay, manteniendo los espacios comunes a pesar de ser privados. El diseño del conjunto permite que las áreas a ser mantenidas sean pocas, pudiendo consolidar las áreas restantes y permitiendo establecerse dinámicas de carácter privado en el condominio social.

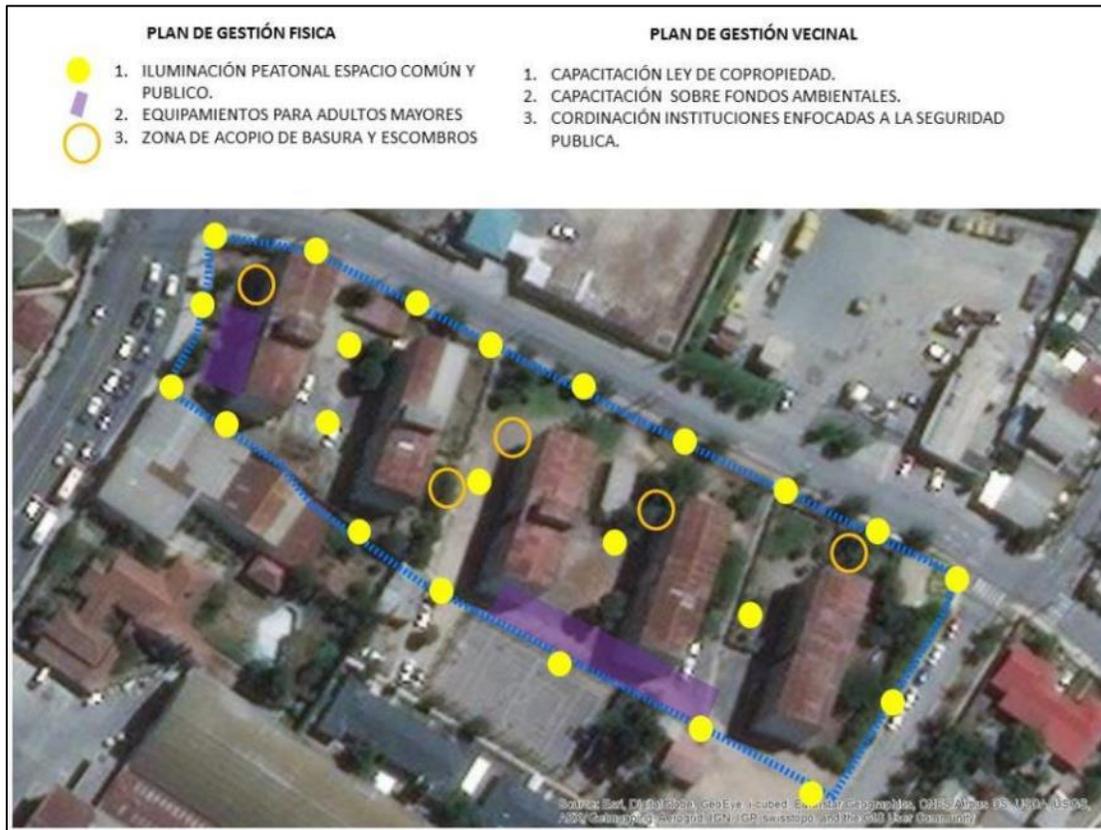
Mapa N° 21: Plan de maestro de intervenciones físicas y vecinales Condominio Social Pedro Aguirre Cerda, Quillota Elaboración propia mediante sistema de información geográfica ARCGIS.

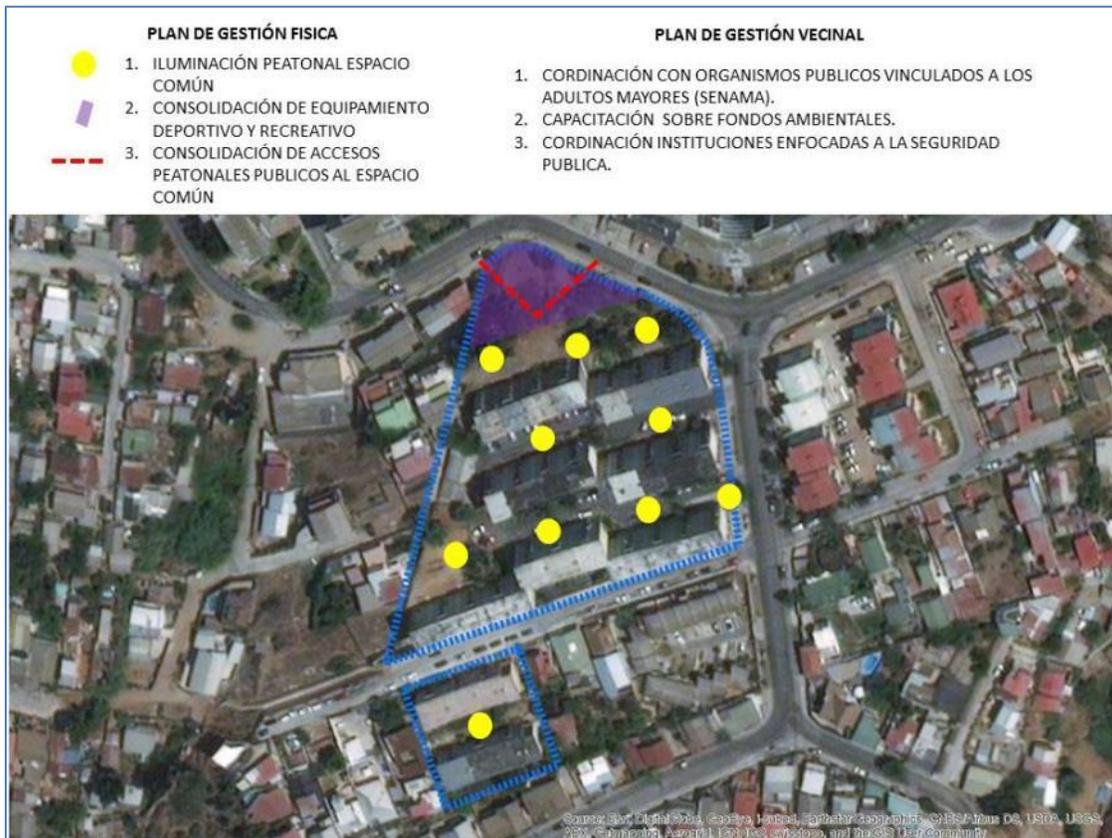
Mapa N° 22: Plan de maestro de intervenciones físicas y vecinales Condominio Social Recreo Alto Carabineros 1,2 y 3, Viña del Mar. Elaboración propia mediante sistema de información geográfica ARCGIS.

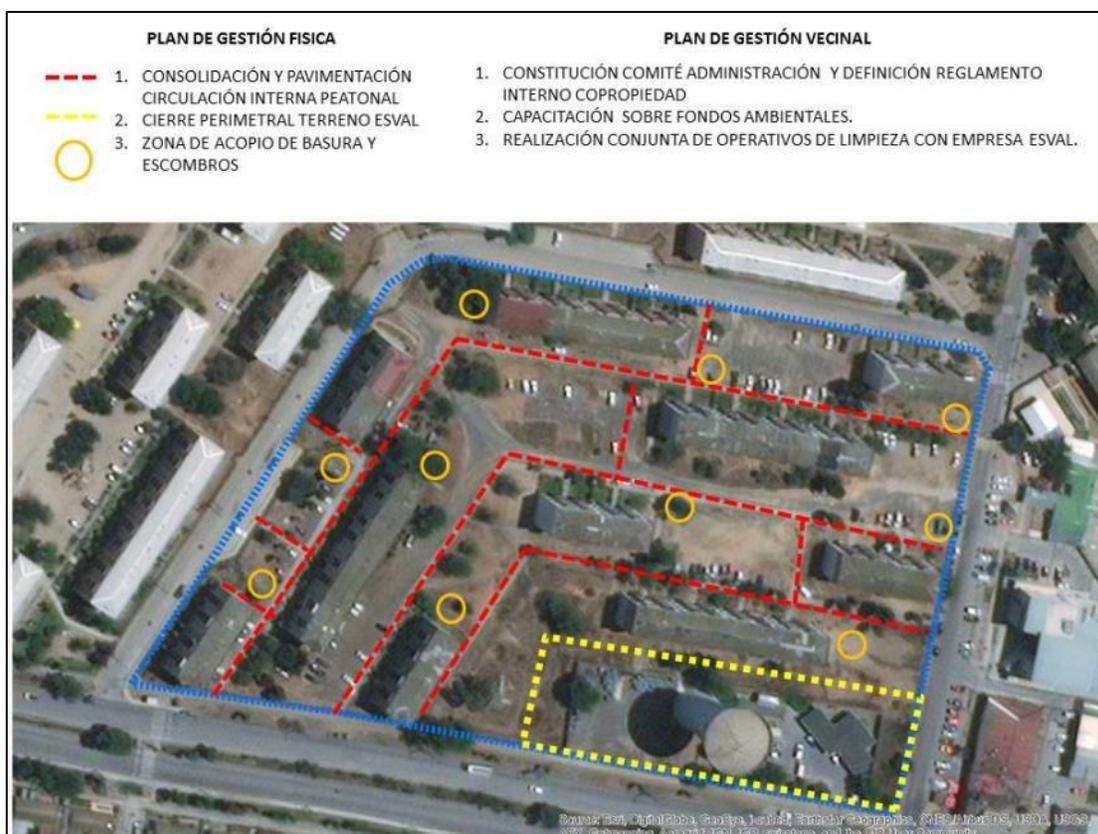
Mapa N° 23: Plan de maestro de intervenciones físicas y vecinales Condominio Social La Concepción, Viña del Mar Elaboración propia mediante sistema de información geográfica ARCGIS.
