Espacios Comunes no Construidos, Áreas de Transición Público – Privado, Casos Condominios Sociales en Altura. Región de Valparaíso.

Tesis para optar al grado de Magíster en Arquitectura y Diseño, mención Ciudad y Territorio

Director de Tesis:
Rodrigo Saavedra Venegas
Candidato a Magister:
Claudio Erik Rivas Albarrán

2018, Valparaíso.

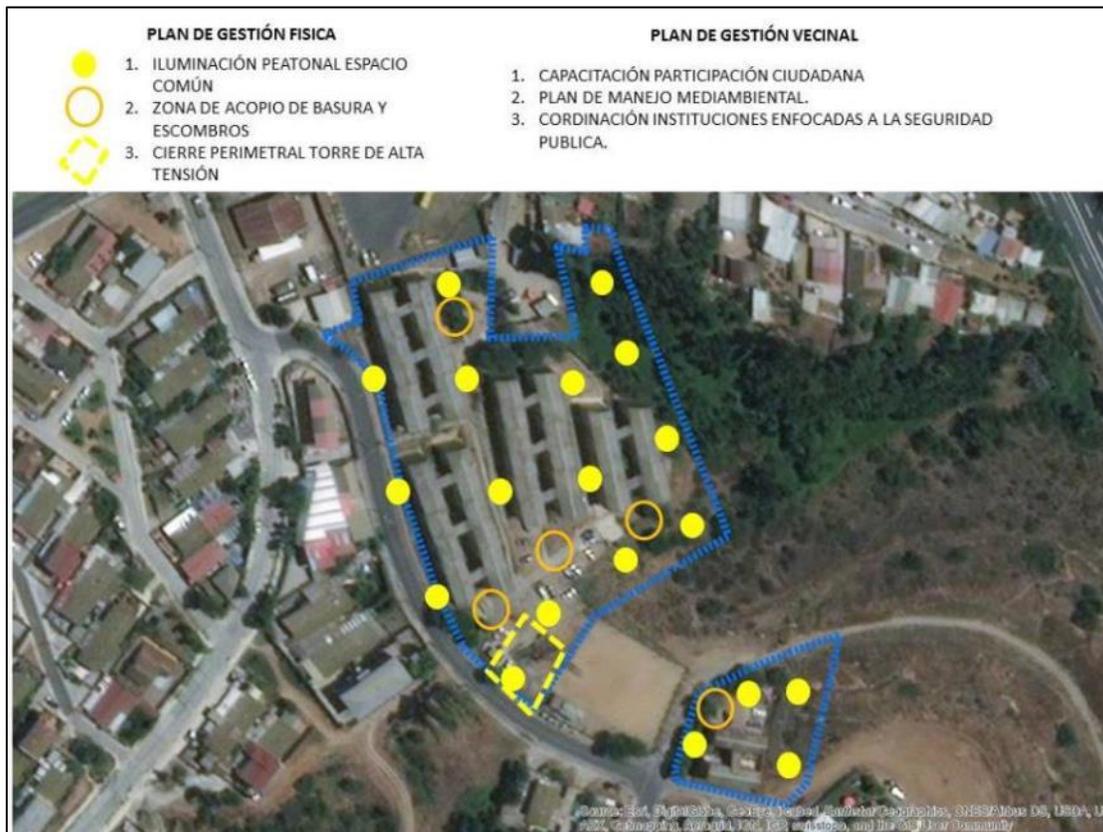
Mapa N°24: Plan de maestro de intervenciones físicas y vecinales Condominios Sociales Villa Dulce y Villa Génesis, Viña del Mar Elaboración propia mediante sistema de información geográfica ARCGIS.

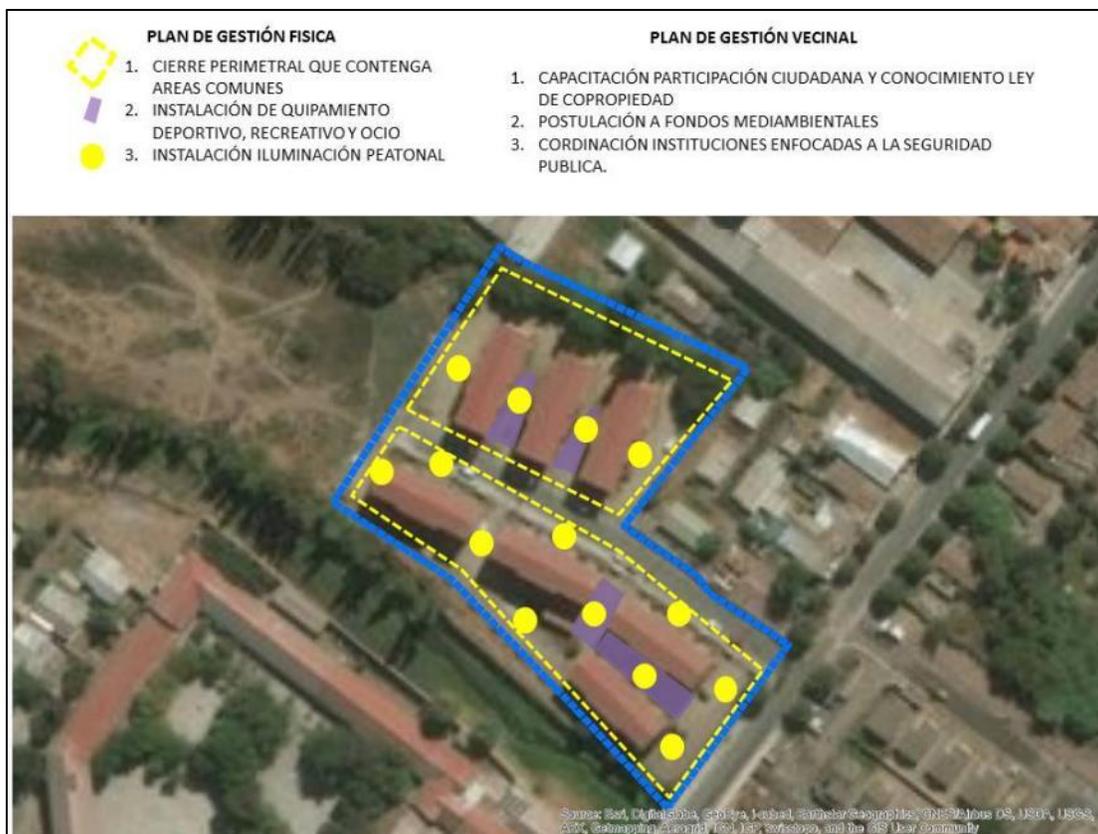
Mapa N° 25: Plan de maestro de intervenciones físicas y vecinales Condominio Social Puertas del Sol Viña del Mar. Elaboración propia mediante sistema de información geográfica ARCGIS.

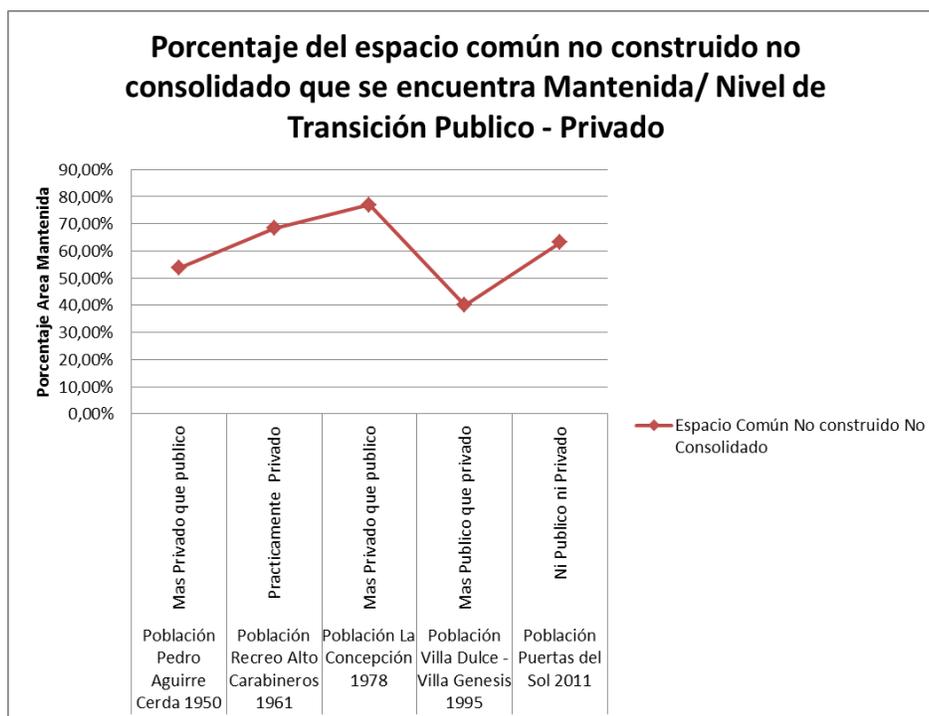
Grafico N°2

5. El porcentaje de área mantenida de los espacios comunes no construidos no consolidados son mayores en los conjuntos habitacionales que se relacionan de forma más privada. Y la mantención es menor en los conjuntos habitacionales cuyos espacios comunes no construidos poseen características más públicas.
