**“CAMBIO DE RODAMIENTO CENTRAL DE UN ESPESADOR DE
RELAVES EN PLANTA CONCENTRADORA DE COBRE”**

**Memoria para optar al Título de:
INGENIERO CIVIL MECÁNICO**

La memoria de título se basa en el trabajo solicitado por la falla catastrófica del Espesador de Relaves N° 8, realizado por el equipo de Mantenimiento Mayor Planta de Minera Escondida Ltda., el equipo se encuentra instalado en la planta concentradora llamada Laguna Seca. Esta mina a rajo abierto, está ubicada a 170 kilómetros al sur-este de la ciudad de Antofagasta.

El presente trabajo tiene como fin, determinar la secuencia de pasos para cambiar el rodamiento central del espesador, además, analizar la causa que provoca la falla en el rodamiento del espesador de relaves n° 8. Considerando que la mantención y/o reparación, que en estos equipos de gran envergadura principalmente es por condición, y que en manuales de montaje y operación no esta considerado una reparación de este nivel.

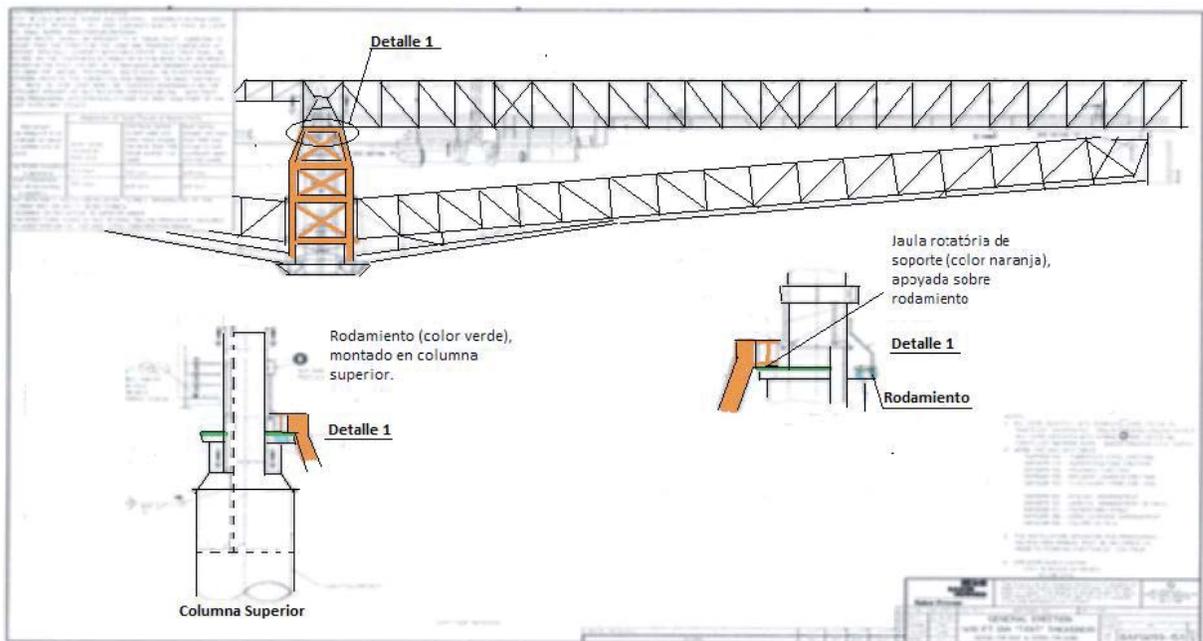
Fig. N° 5: Vista general espesador, ubicación rodamiento central de soportación.

Junto con esto por el lado mecánico se detecta un roce de la placa base que soporta la caja de los carros deslizantes toma corriente sobre los pernos del flange de unión de la columna superior, lo que indica que esta placa base por lo menos bajo unos 20 mm.

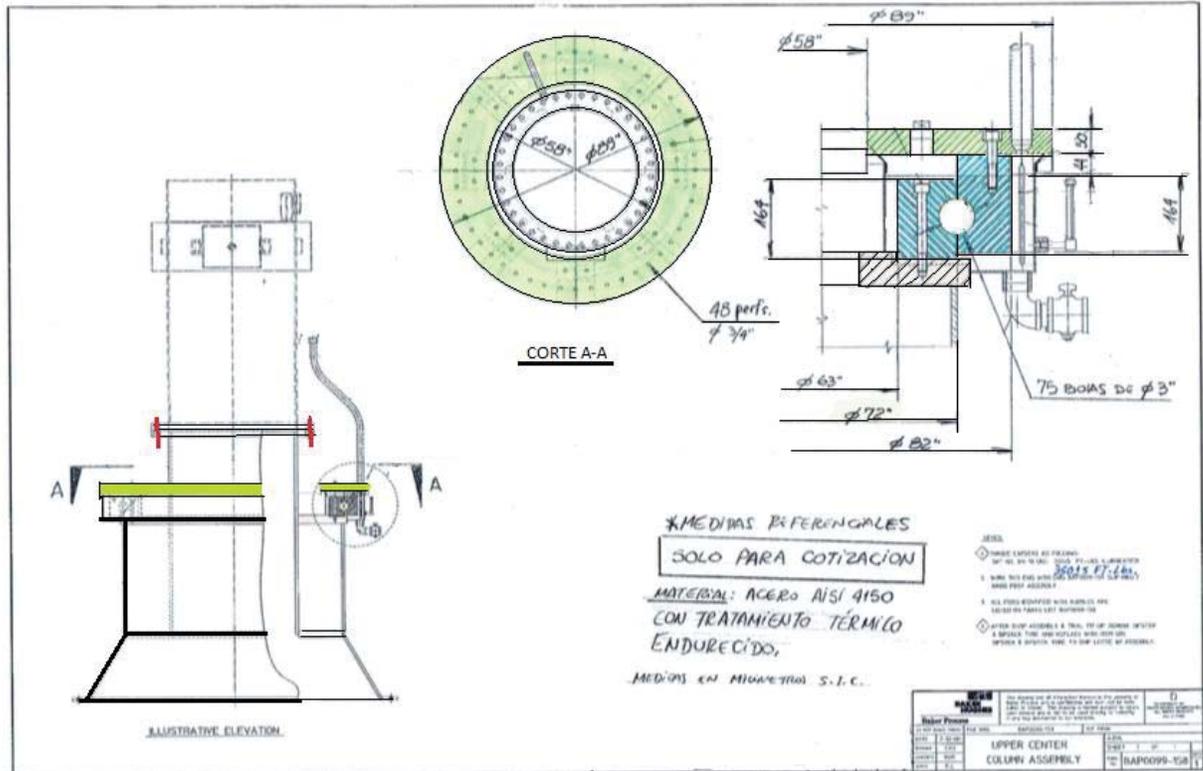
Fig. N° 6, Rodamiento Central de la Columna del Espesador

De acuerdo a los síntomas y lectura de planos, la postura de Mantenciones Mayores, es que todo este desgaste producto del roce entre placas, pernos y análisis de aceite del rodamiento, que refleja partículas de acero y bronce en suspensión es producto de un desplazamiento vertical del mecanismo central, que puede ser provocado por un desgaste o daño del rodamiento de soporte central.

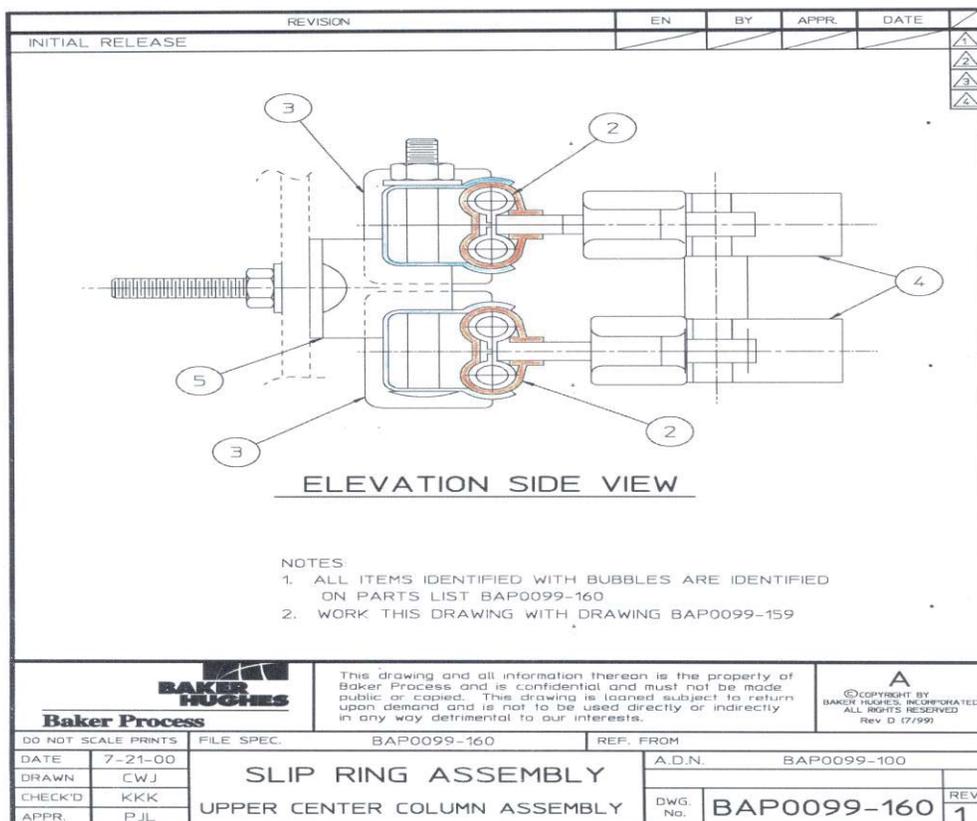
Fig. N° 7, Rieles toma corriente deslizante

Después se agrega una nueva falla que es la salida de los carros toma corriente desde los rieles encapsulados, quedando desplazados medio paso entre los rieles, síntoma de agravamiento de la falla. ver fig. n° 7

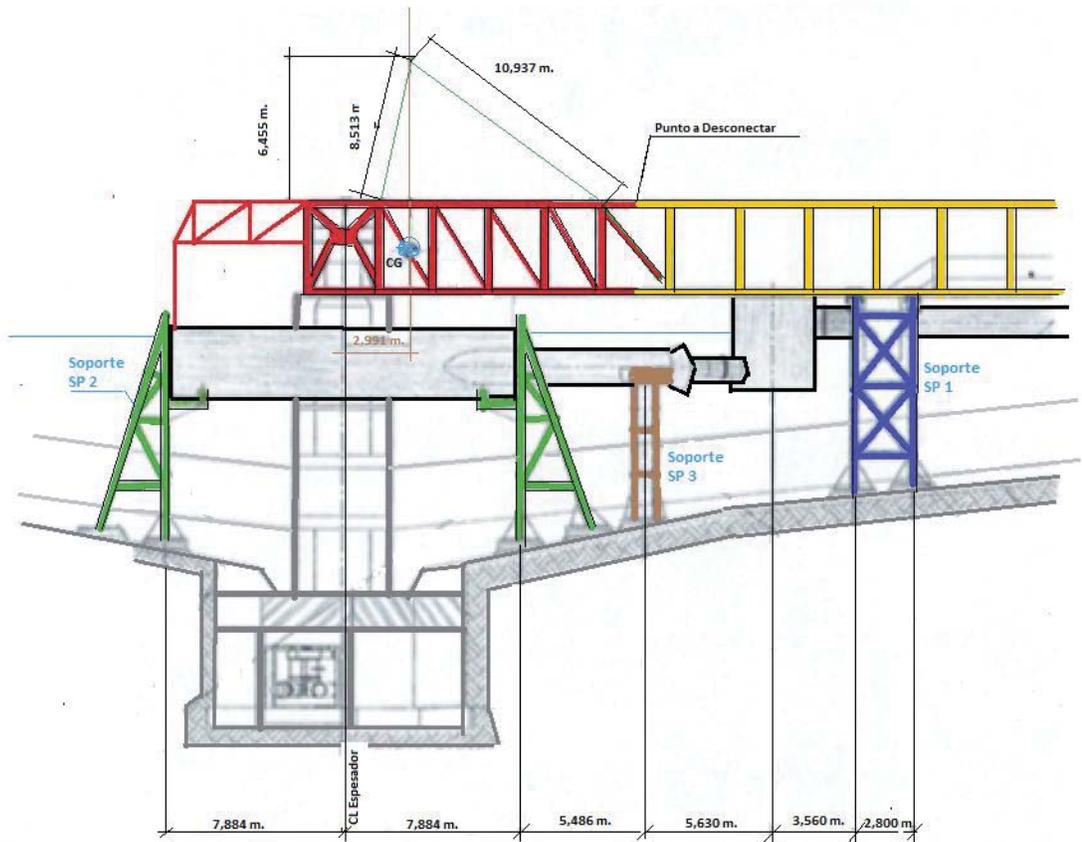
Fig. 12: Elevación para desmontaje súper estructura (puente) y contención Feedwell y Tubos E-duc.

Como se muestra en la Fig. N° 12, se debe retirar el último sector del puente de acceso, que se apoya sobre la columna central (mostrado en rojo), debido a esta maniobra es necesario mantener soportado los otros 4 sectores del puente, se diseña el Soporte SP 1 mostrado en color azul, compuesto por dos cepas, cada una soporta un costado del puente, que al ser unidos por un arrostramiento central y la viga superior forman una torre.

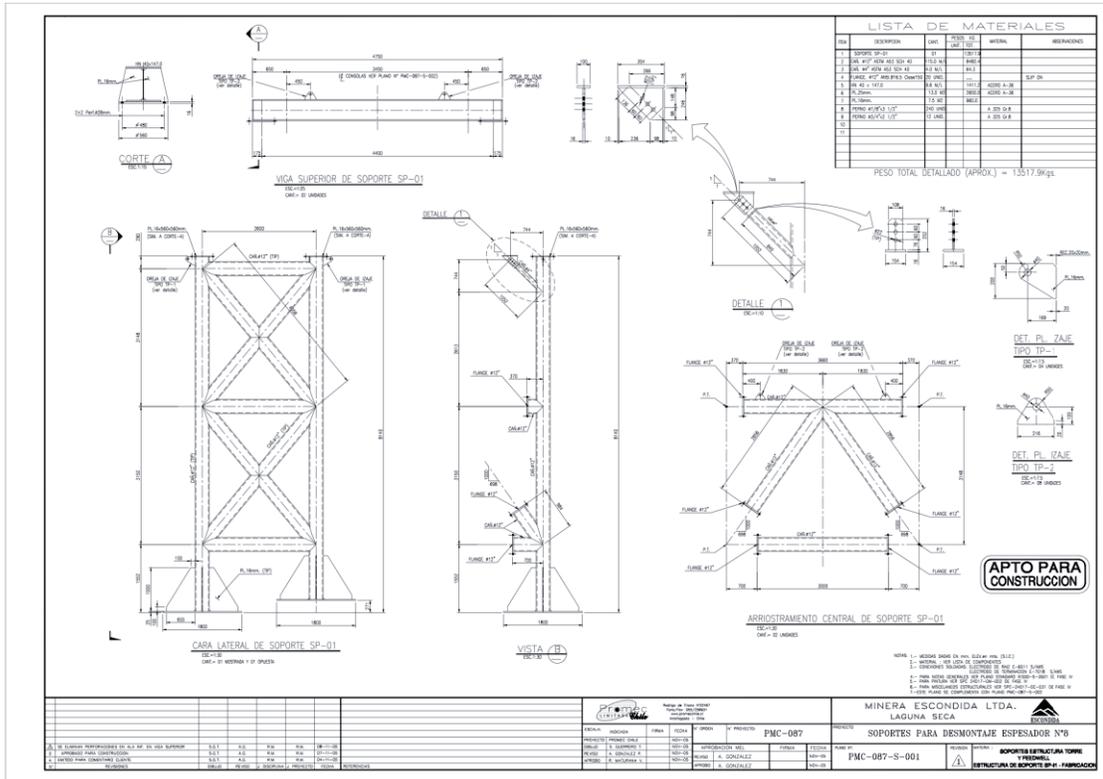
Fig. N°13: Soporte estructura puente acceso, canaleta alimentación y tambor de presión.

Como el puente esta simplemente apoyado sobre el soporte SP1, y se sabe que soporta 83,2 ton. Pero la cercanía del cajón de presión usado que tiene un peso de 28 ton. influye para determinar la carga axial sobre cada columna del soporte.

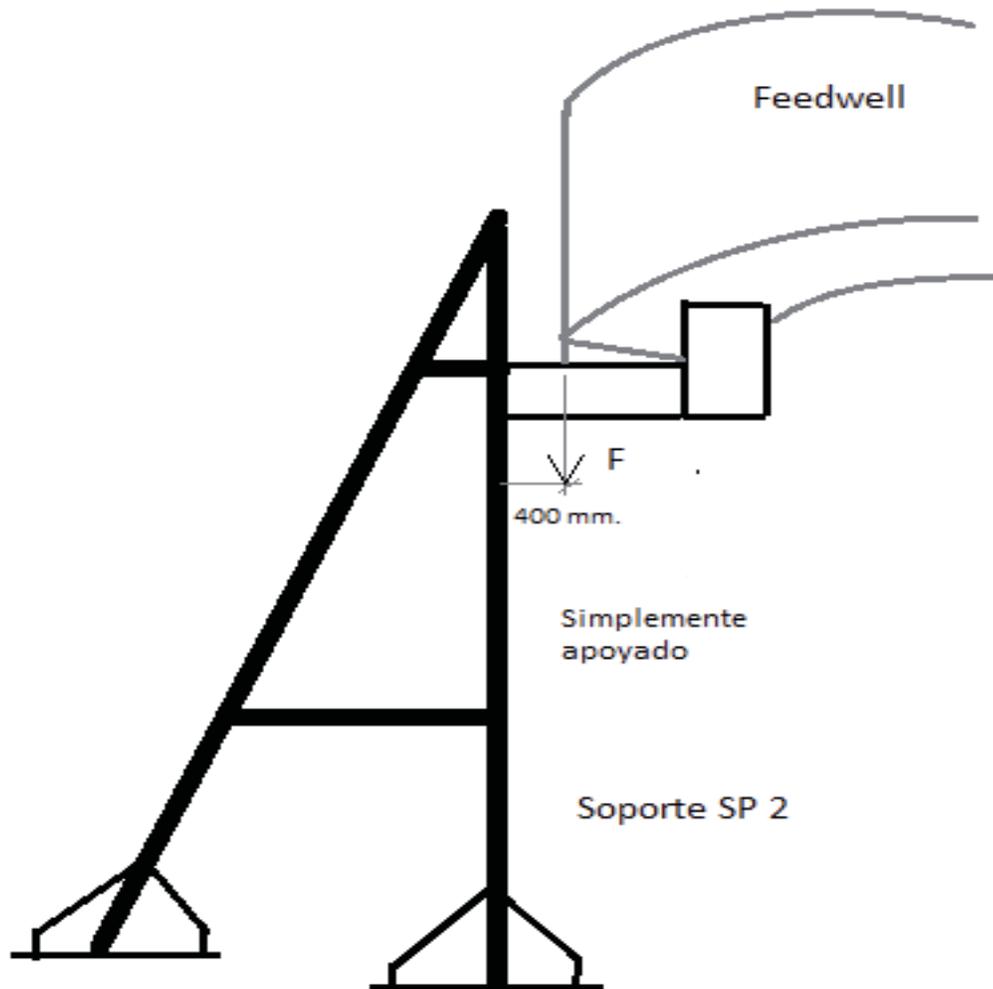
Fig. N° 14: Diagrama de carga en los soportes SP 2

Se toma la decisión de no desmontar ninguna pieza de la alimentación de relave, como cajón de propulsión, boquilla de velocidad, tubo mezclador, rueda de alimentación Feedwell, piping de floculante, pasillos, entre otros. Para que todo esto ocurra y todas las partes nombradas se mantengan en posición. Se diseñan 4 cerchas dobles indicadas como Soportes SP 2 mostrados en color verde, para la rueda Feedwell, estos soportes tienen la forma de brazos soportantes y respaldo, por la frágil estabilidad estructural del Feedwell sin su suportación original de estar colgando.

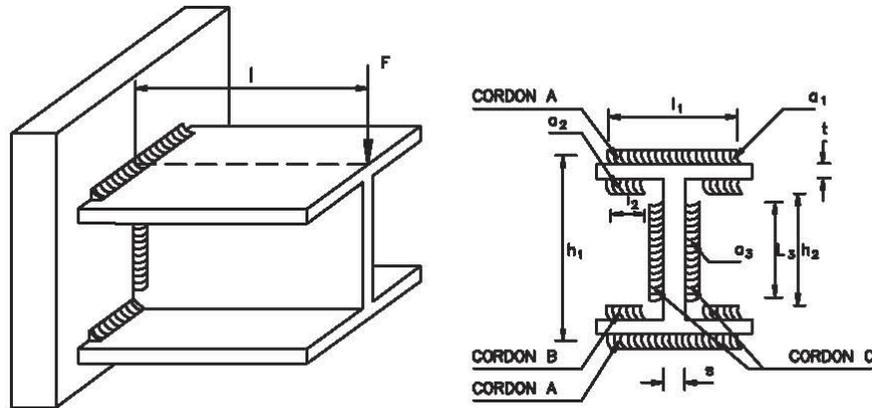
Fig. N° 15: Configuración soldadura en soporte SP 2

Como se uso una viga HN 40 x 147 en los brazos de apoyo, no se calcula el esfuerzo por flexión, debido a la baja carga en cada soporte, sólo se calcula la capacidad de la soldadura, de acuerdo a la siguiente configuración.

Es decir, que tan sólo con un cordón de 6mm basta para tener un factor de seguridad de 10

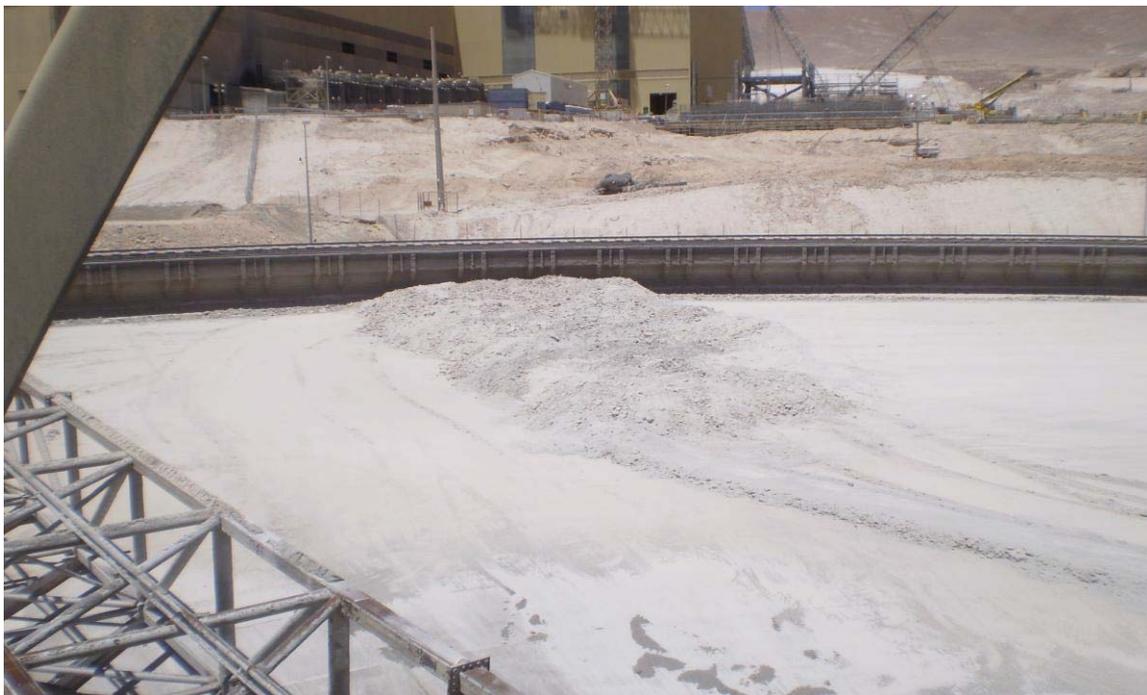
Fig. N° 24: Retiro de relave desde interior espesador

La limpieza del espesador, es decir, retirar la capa base de relave en el piso del espesador, para lo cual se ingresa un cargador frontal mediante el apoyo de grúa de 100 ton, ver Fig. N° 24, este tiene la primera tarea de despejar el área donde se comenzara a dejar relleno para hacer una rampa de acceso, ver Fig. N° 25, que permitirá el ingreso de equipos como un cargador frontal Le Torneau con un balde de 25 m³, camiones tolvas de 30 m³, los que removerán 2460 m³ de relave desde el piso, la grúa de 350 ton, camiones con instalaciones de faena etc.

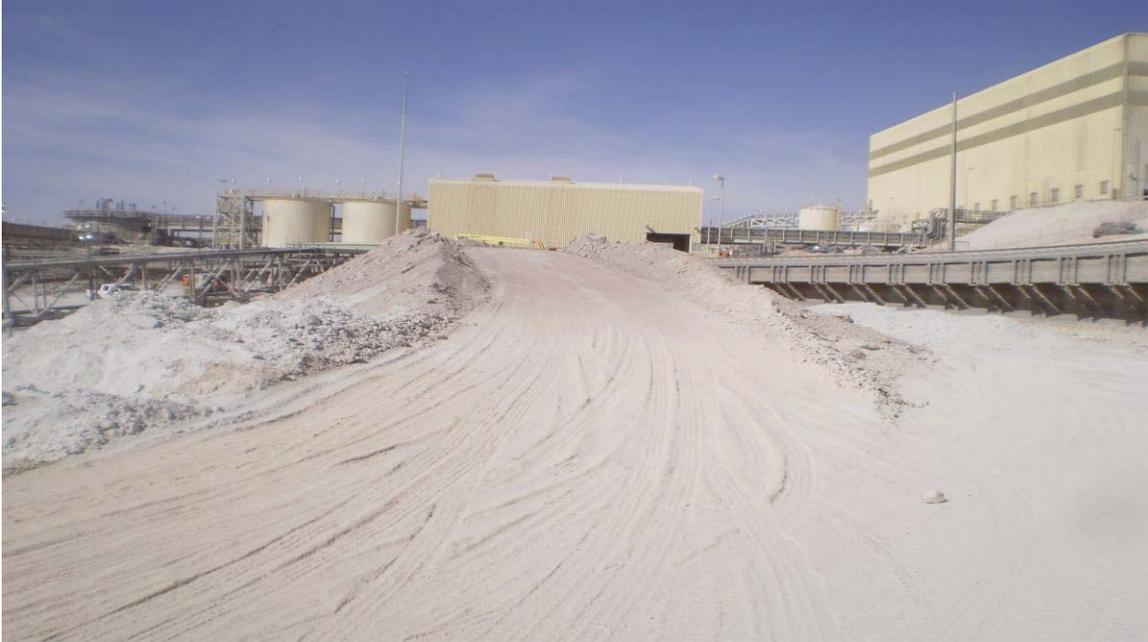
Fig. N° 25: Rampa de acceso de equipos a interior espesador

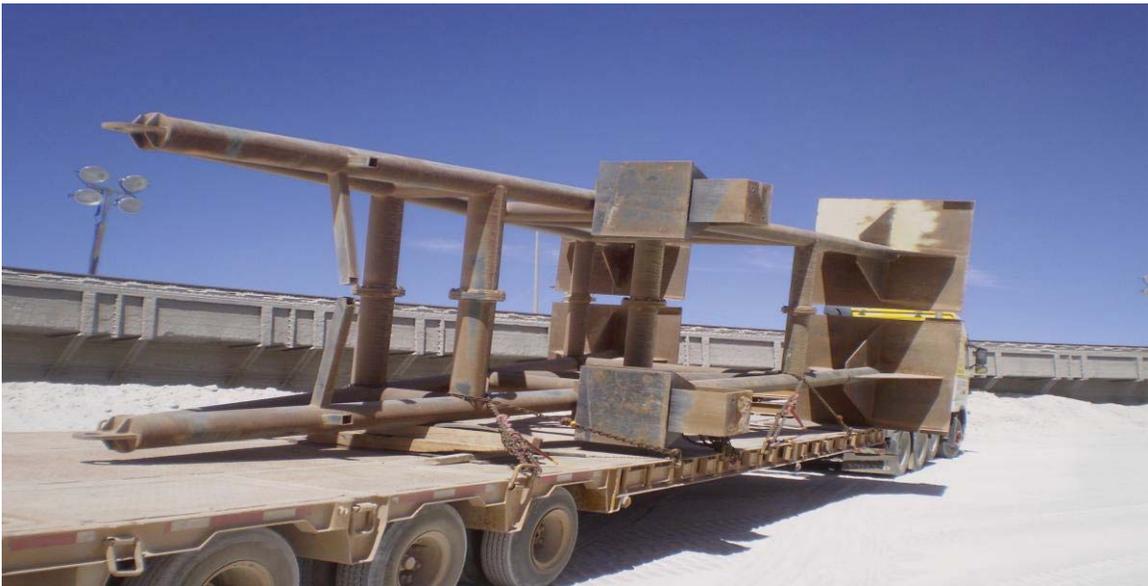
Fig. N° 26: Ingreso de alzaprimas a espesador.

Un soporte SP 2 sobre rampla.

Otra de las tareas responsabilidad de MEL es mandar a fabricar todos los equipos auxiliares de apoyo (alzaprimas, soportes SP mostrados en Fig. N° 12, en capítulo anterior), protecciones de maniobras y fijaciones para la suportación. Las cuales se logro que llegaran dentro de los plazos comprometidos para iniciar el desmontaje.

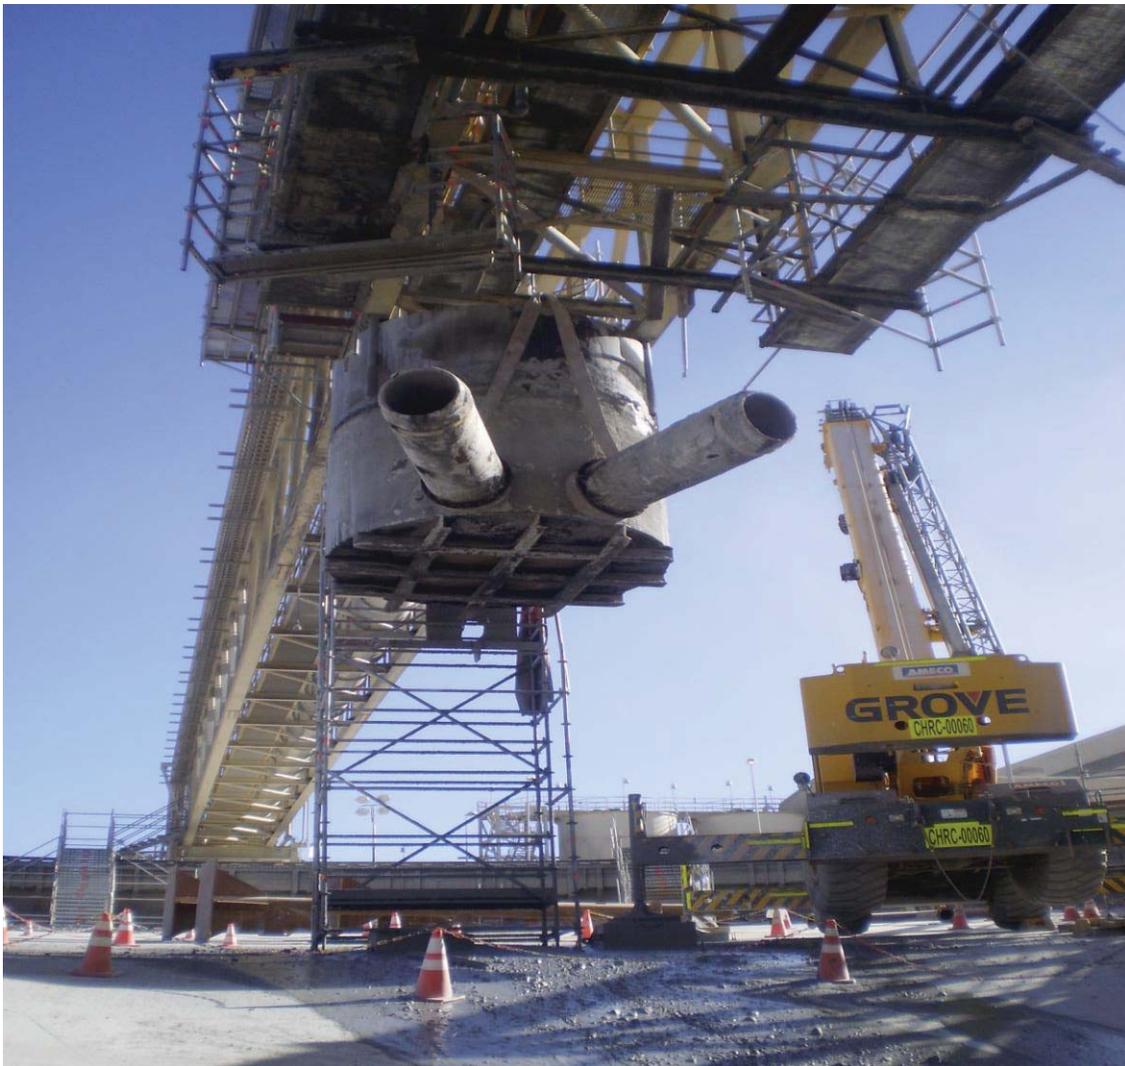
Fig. N° 28: Andamios colgantes, para realizar trabajos simultáneos y cajón de presión y toberas con desgaste que deben ser cambiados.

Un punto que cabe destacar es la posibilidad de armar andamios colgantes, lo que permite dejar espacios libres y poder trabajar en distintos niveles, considerando que por la magnitud del trabajo se realiza en varios frentes simultáneos, como el alzaprimado, el retiro de líneas de aire, de agua, de floculante, desmontaje realizado por los eléctricos etc, ver Fig. N° 28

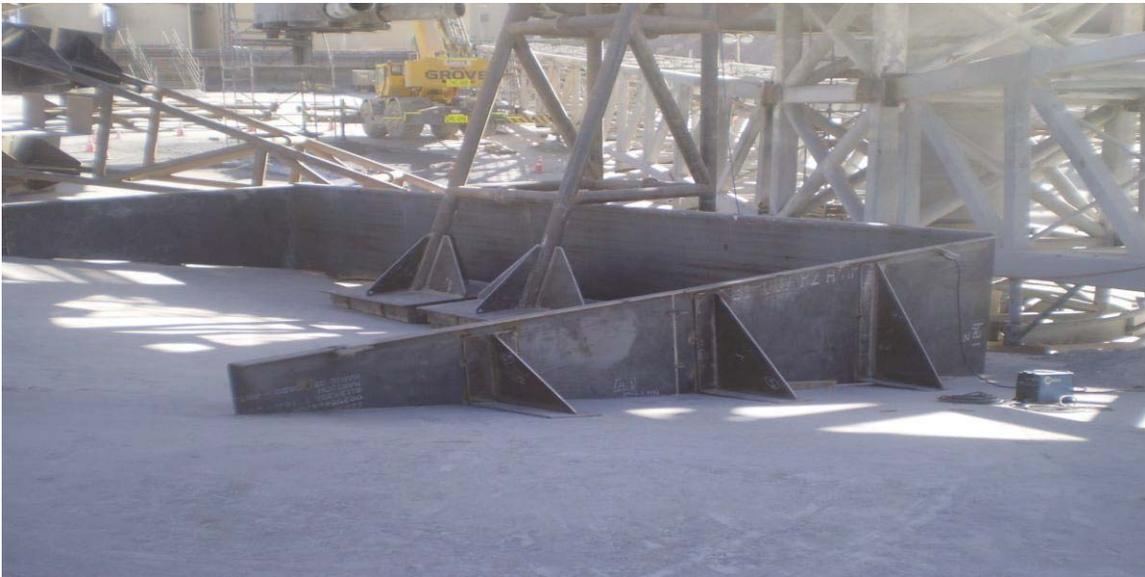
Fig N° 29: Muro de contención de relleno que soporta grúa Ac 350 Demag

Otro de los soportes auxiliares que se comenzó a instalar es el muro de contención de grúa Ac 350 Demag, ver Fig. N° 29. Para luego hacer el relleno y compactar hasta alcanzar el nivel requerido de una compactación equivalente al 80% de la densidad relativa o al 95% del procton modificado. Si bien, esta tarea es importante tenerla completada, es porque se comienza hacer el armado de la alzaprima que soportara el puente, ver Fig. N° 30, se deben retirar cojón de presión y tubos E-Duc, y en especial al avance de las otras tareas de desconexión y retiro como cañerías de agua, aire, floculante y trabajos realizados por los eléctricos

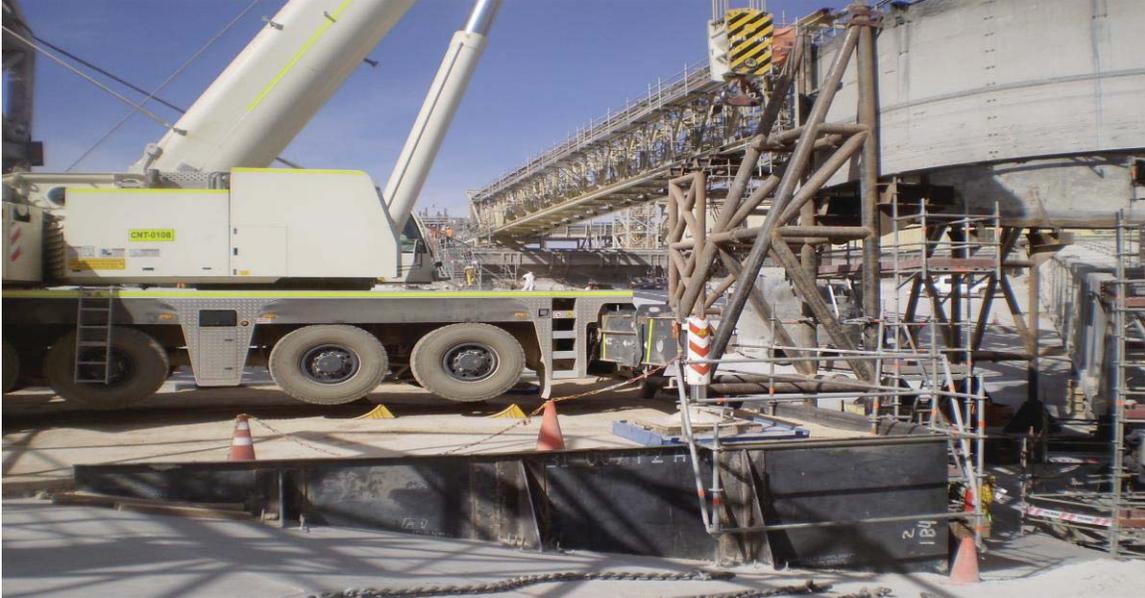
Fig N° 30: Soporte SP 1. Alzaprima soportante estructura de puente acceso que queda instalado después de retirar primer tramo que se apoya sobre columna.

La importancia de este soporte SP 1, ver Fig. N° 30, es que una vez terminado todos los trabajos de desconexión estructural y de piping, se está en condición de retirar el segmento del puente, primer desarme mayor.

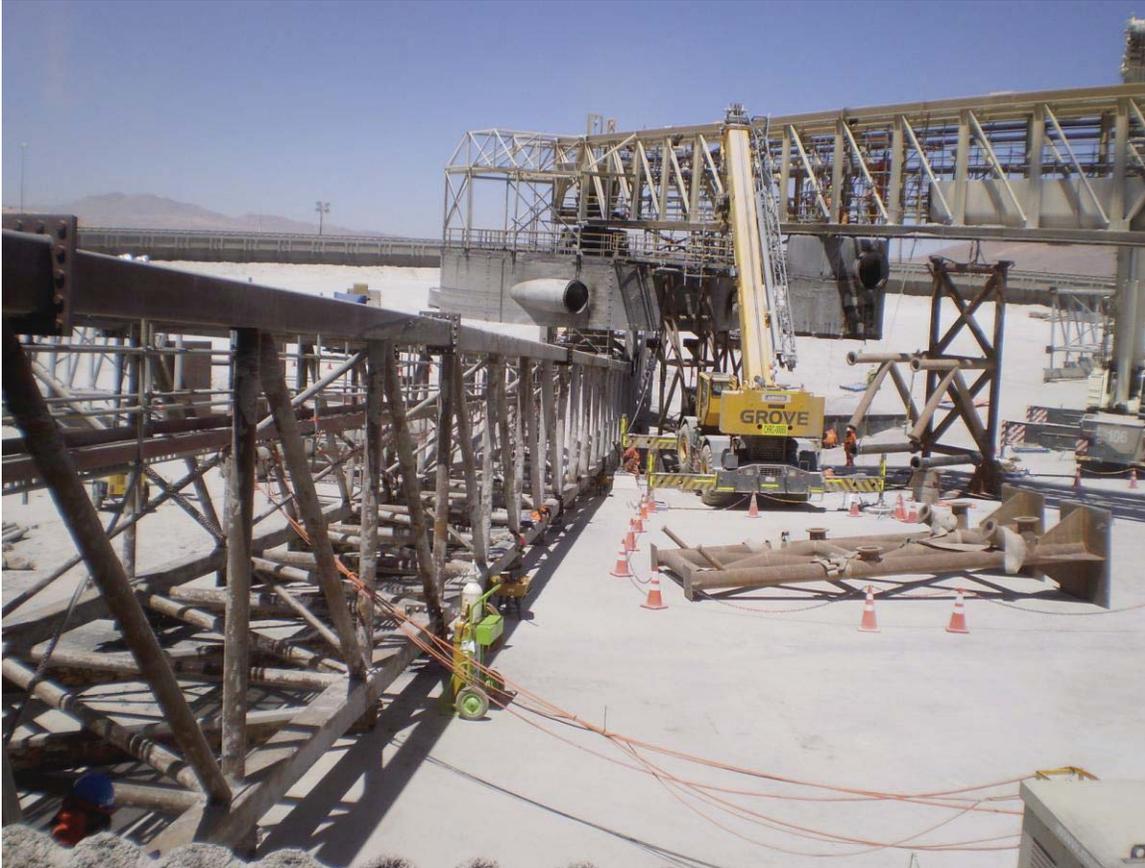
Fig N° 31: Rastra larga o motriz, en proceso de anclaje a piso.

La rastra larga o motriz es una rastra de 62 m de largo y tiene un peso de 82 ton y su posición es con una pendiente de $5,6^\circ$, por lo que antes de soltar algo se debe fijar

a piso para evitar cualquier desplazamiento, ya que no sería fácil su reubicación, ver Fig. N° 31

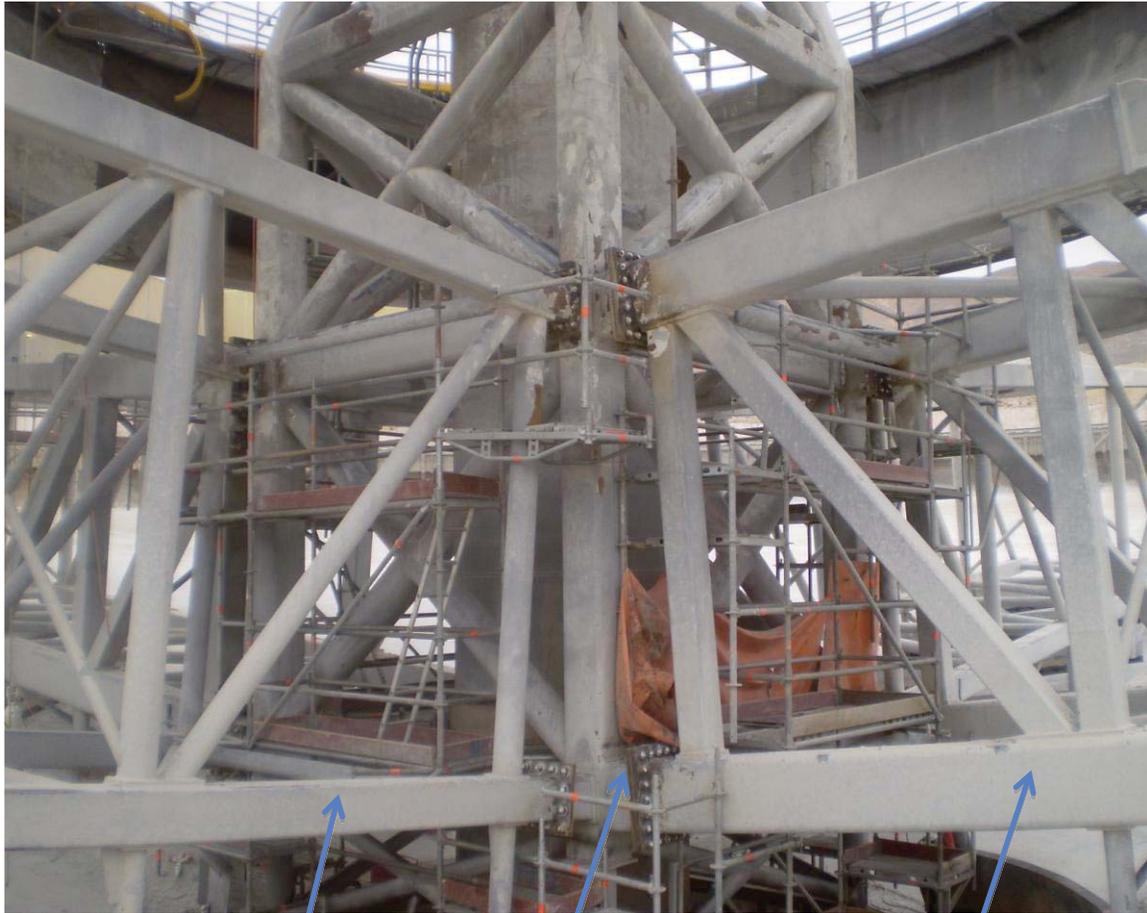
Rastra Corta

Torchar

Fig N° 32: Pernos de flange de unión entre rastra y jaula

Luego se procede a corte de pernos de flange de unión entre rastra y jaula, ver Fig. N° 32, para luego torchar la soldadura perimetral que une los flanges de empalme.

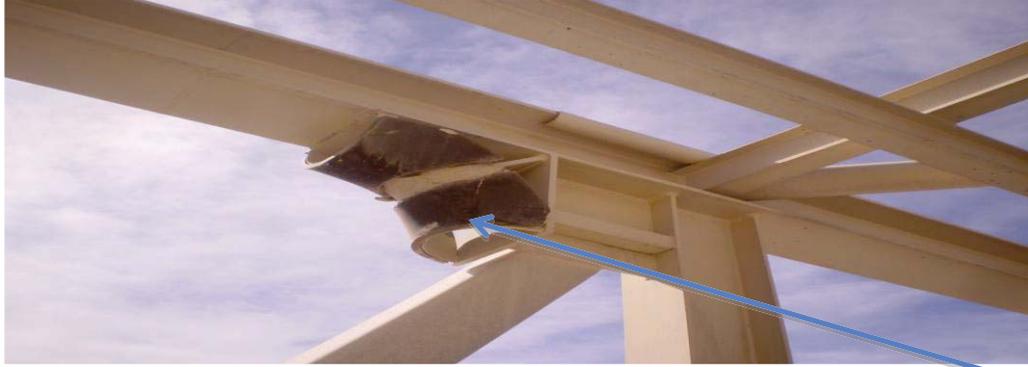
Protección para evitar cantos vivos al pasar maniobra de izaje.

Fig N° 34: Protección para y maniobras de izaje

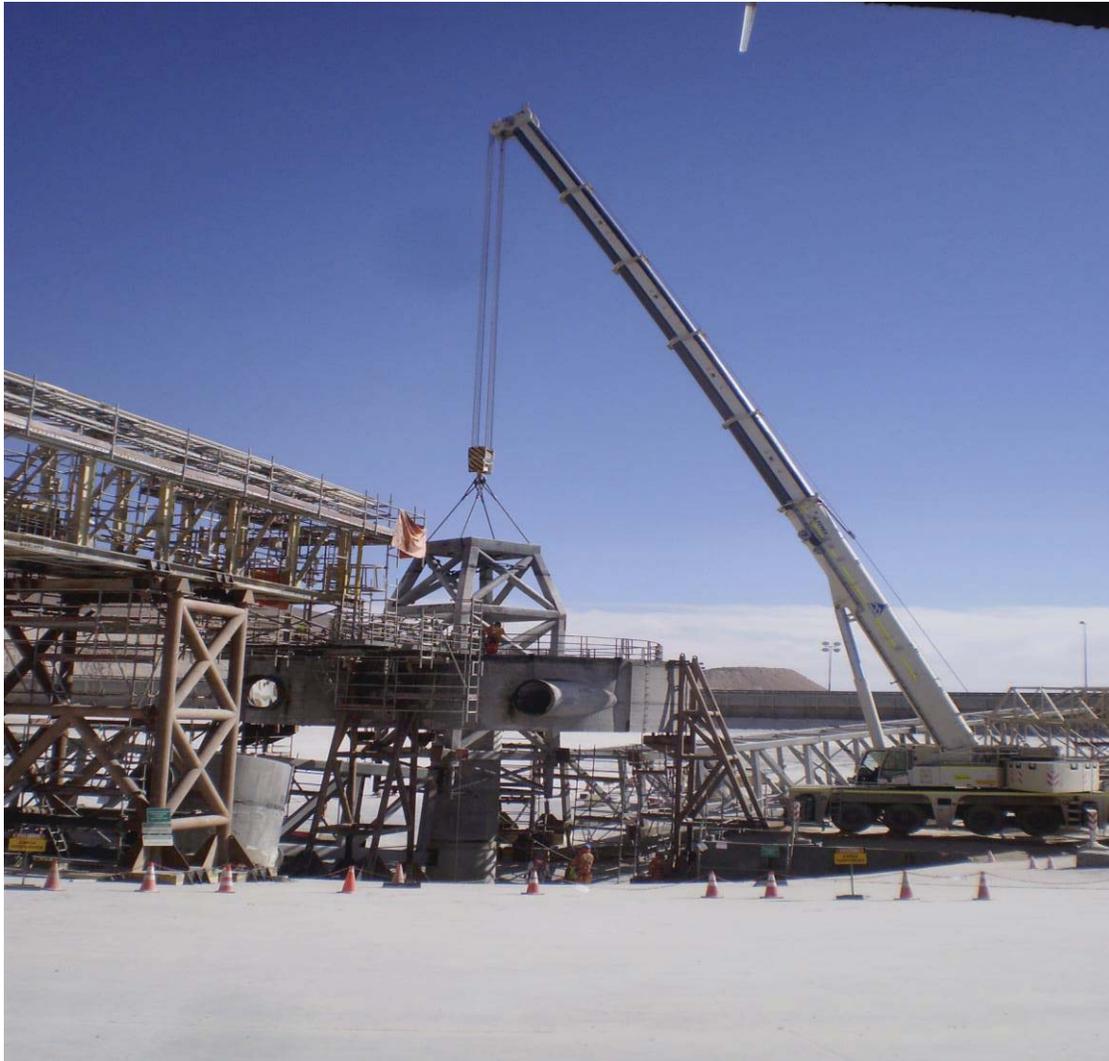
Fig. N° 36: Retiro de Jaula central

Luego se procede a cambiar maniobra y se instala lo requerido para retirar la Jaula central, esta es de menor altura debido a que la jaula central debe salir por sobre la columna central que es de similar dimensiones, ver Fig. N° 36. Cuando se retira la Jaula la grúa rota 180° y lo deja en la parte trasera de esta hacia la derecha.

En ambas estructuras a pesar de los pesos y dimensiones de instalan tensores de afianzamiento para evitar volteo o desplazamientos, por sismo o viento.

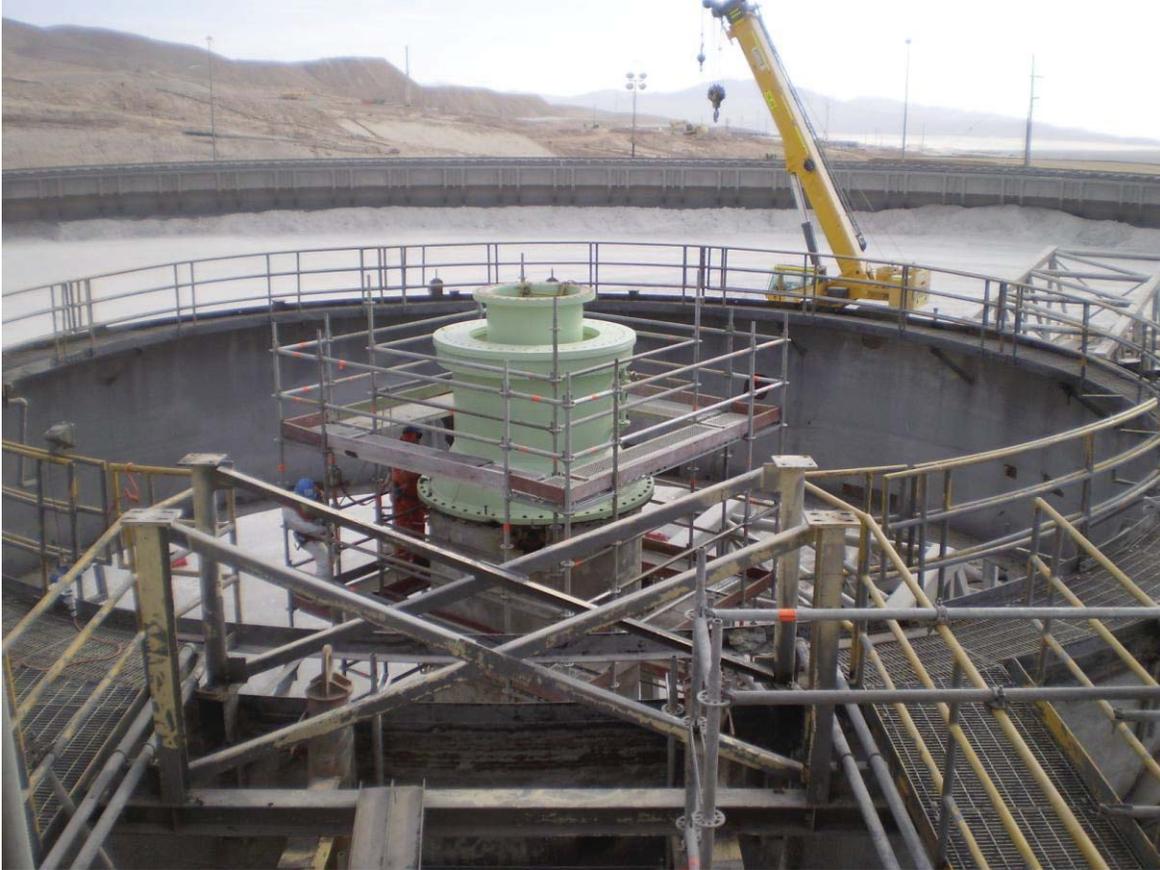
Fig. N° 37: Rodamiento central del espesador, sobre columna superior (Kings Post)

Como último movimiento se instalan andamios alrededor de la columna central, para poder alcanzar el rodamiento central, se realiza limpieza y se retira la tapa del

rodamiento, luego se instalan maniobras y se retira rodamiento central, ver Fig. 37. Logrando con este ito el objetivo general del proyecto, seguir planificación, para desmontaje en menor tiempo posible y tener acceso al rodamiento.

Este rodamiento es llevado a maestranza de la concentradora para ser desarmado y hacer una evaluación de condición y la causa de falla, que se verá en punto 4.2 siguiente.

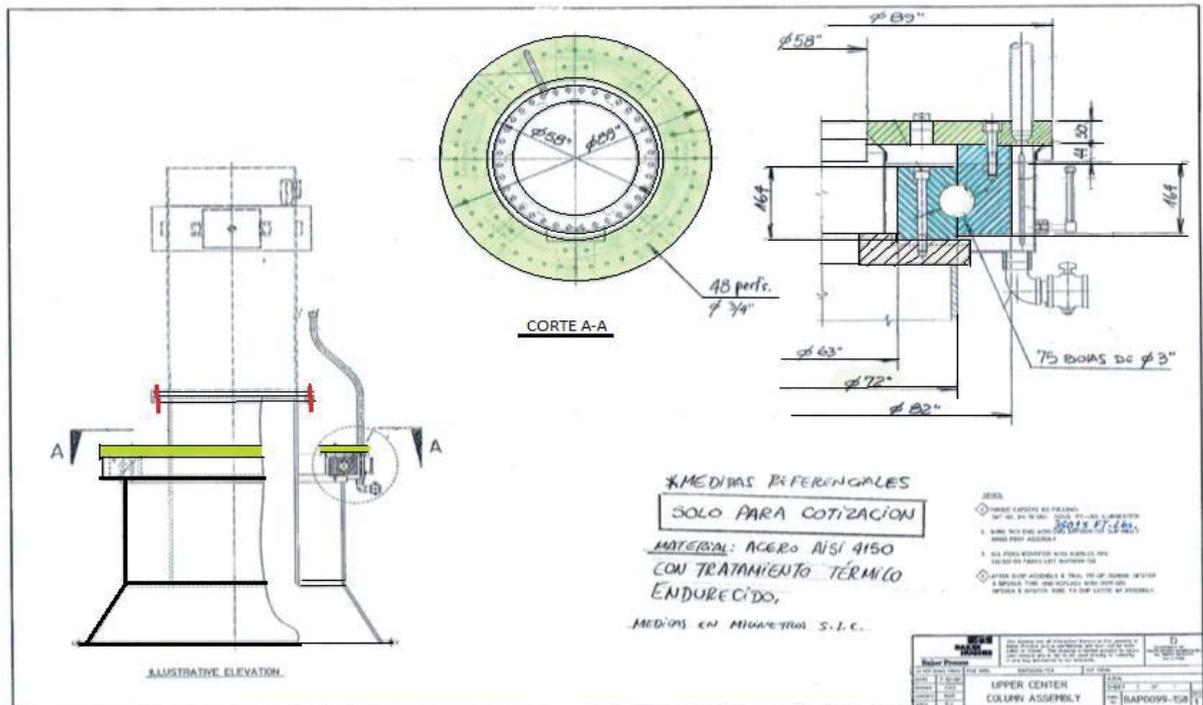
Fig N° 38: Plano de Rodamiento Central

Presenta falla, detectándose aumento de torque hasta niveles en que los motores eléctricos de tracción caen por aumento de amperaje. Pero mecánicamente se aprecia que ocurrió un desplazamiento axial, es decir, la cubierta exterior que es la tapa del rodamiento (en color verde), y sobre esta placa se apoya la jaula central que soporta las rastras, y sobre esta el soporte de los rieles toma corriente, que bajaron unos 30 mm., llegando a desconectar la energía eléctrica y la placa base del soporte del toma corriente raspa los pernos del flange de unión de columna superior con soporte del puente, (en rojo).

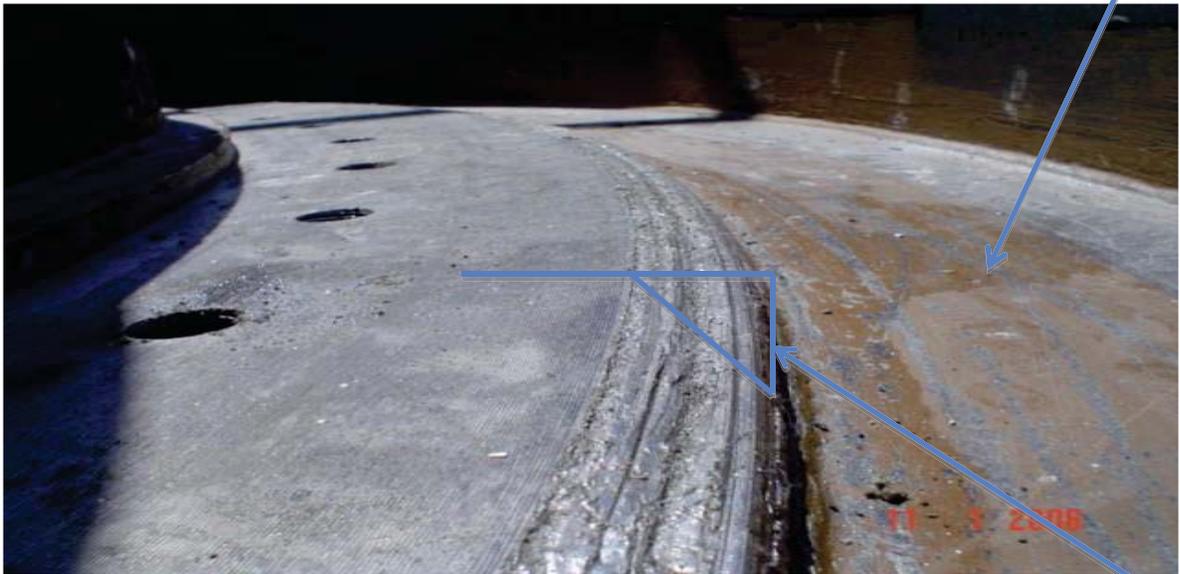
Carter de rodamiento, encontrado con mucho barro de concentrado y agua.

Zona de desgaste en la base de apoyo, producto de roce de la cubeta exterior del rodamiento central. Lo que indica un desplazamiento axial de unos 30 mm.

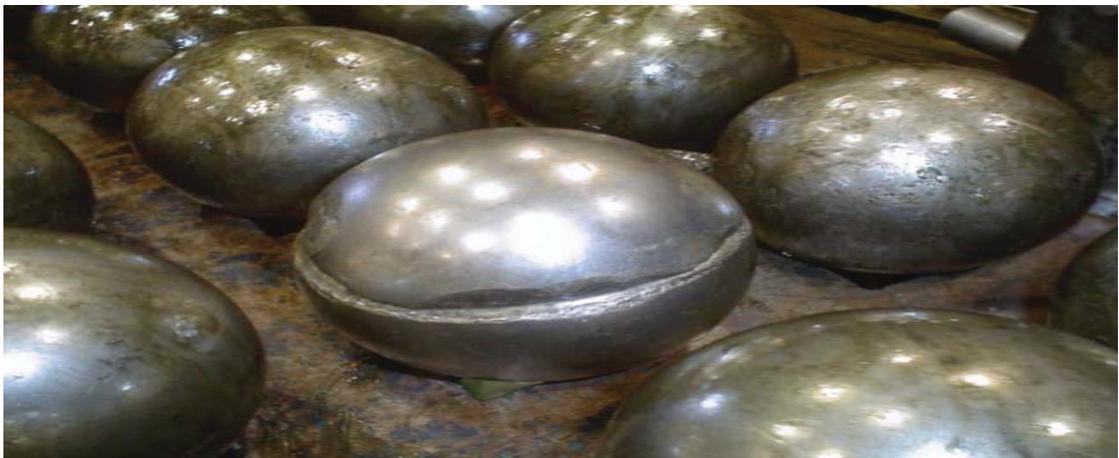
Fig. N° 41: Bolas dañadas del rodamiento, Descamación.

- Por la perforación que queda al retirar tapón con un imán, se retiran 62 bolas enteras y fragmentos que sumarían 10 bolas más, pero se observa que si bien las bolas estaban entera, pero casi todas con deformaciones, como si se descascararan por capas.
- El ácido sulfhídrico, un importante elemento con contenido de azufre, que a veces puede causar fracturas por agrietamiento en las bolas de acero de los rodamientos – un daño que no suele producirse en otras aplicaciones – y el desconchado superficial de los caminos de rodadura, condición agravada por la alta carga a que están sometidas.

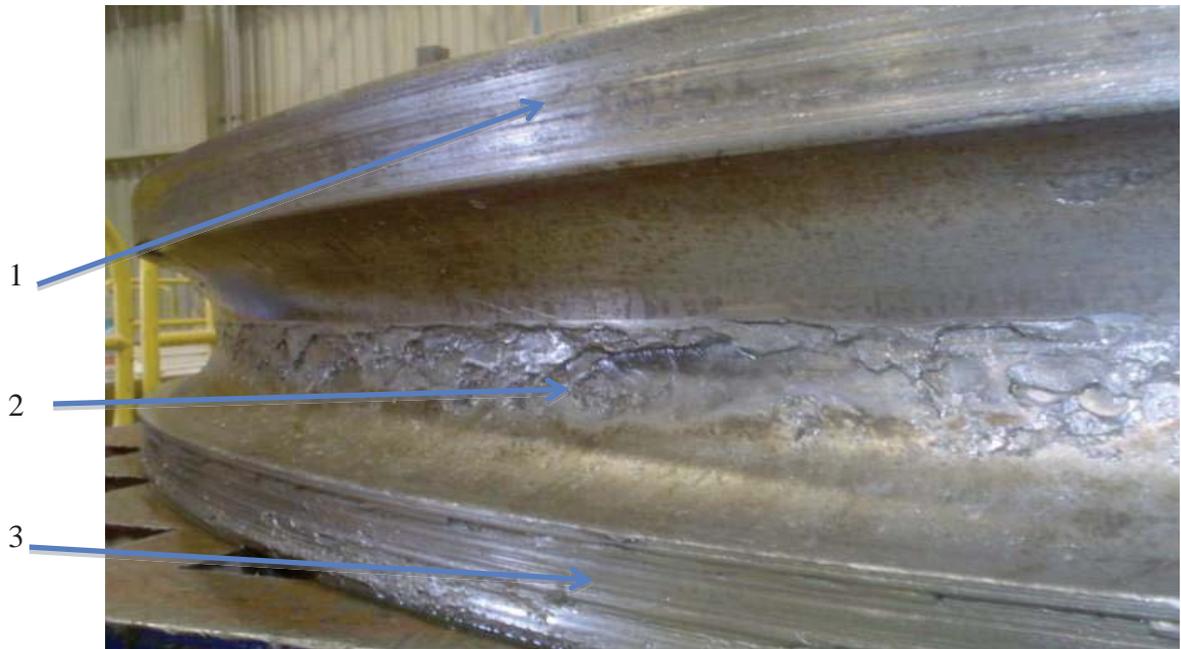
Fig. N° 42: Cubeta interior de rodamiento, daño en borde superior (1), pista de rodadura (2) y borde inferior (3). En mitad de rodamiento que da hacia puente.

- Con el retiro de las bolas se pudieron separar las cubetas interior y exterior, quedando expuesto el daño en cada cubeta

- En ambas cubetas existe daño como si la superficie de la pista de rodadura fuera muy dura y al pasar las bolas con una alta carga la fue fracturando, hay desprendimiento de trozos (descamación), los que a su vez fueron arrastrados provocando una erosión mayor.
- Todo lo anterior del daño en las bolas y en las cubetas del rodamiento se ve seriamente agravado por una pesima lubricación y deficiente frecuencia de drenaje de agua producto de la condensación y por ingreso producto de un lavado descuidado del área.
- También se puede agregar que prácticamente no existía sello en lado interior del rodamiento, lo que es muy difícil de percibir su falta con inspección visual.

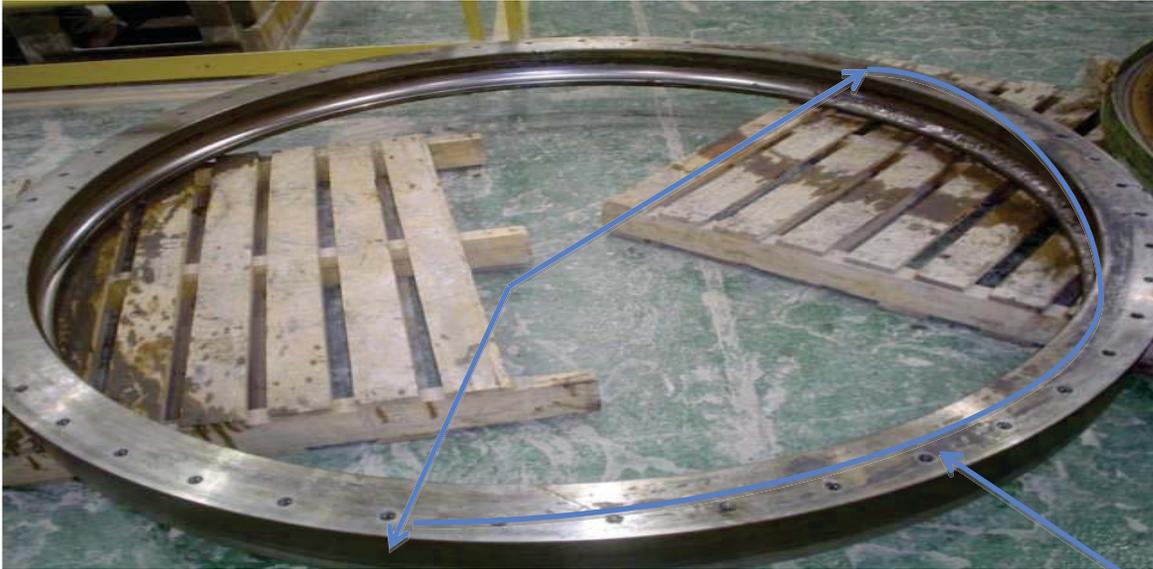
Sector con daño en rodamiento, este daño estaba orientado hacia el puente.
Fig. N° 43: Cubeta exterior de rodamiento, daño en pista de rodadura y borde

Todo lo anterior producía una mayor presión del contacto angular de la bola contra la cubeta exterior, junto con el fenómeno de la descamación producida por la contaminación ácida, se suma el de desprendimiento por fatiga superficial (Spalling) como resultado de la sobrecarga.

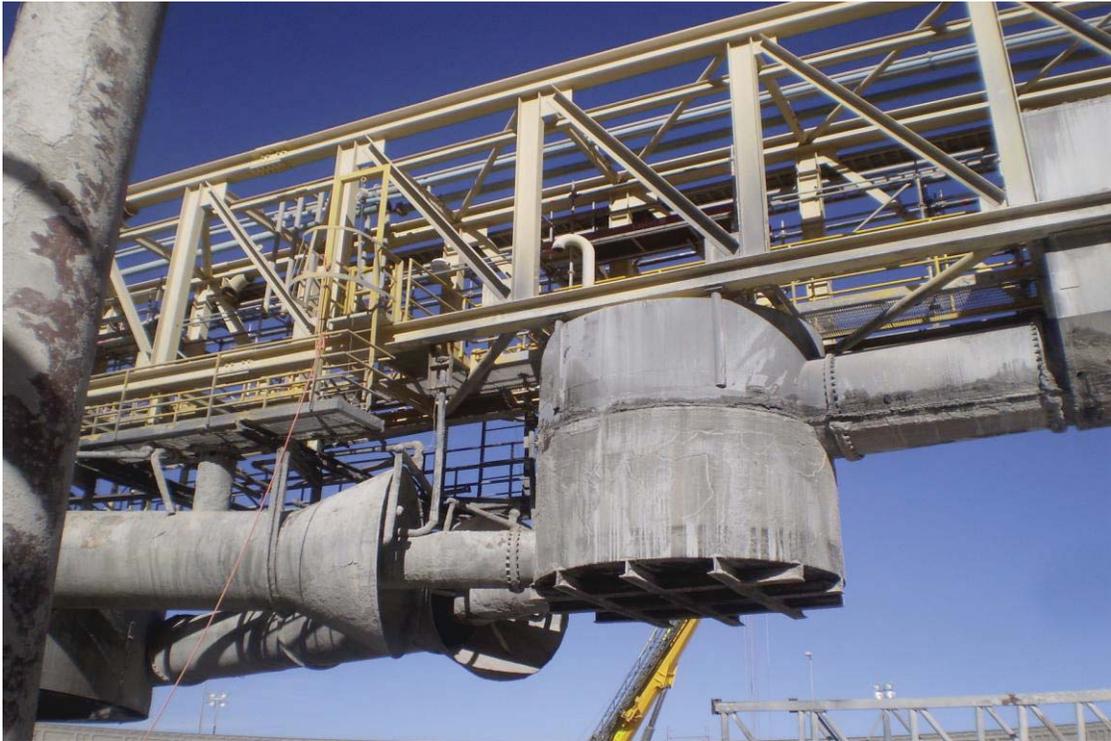
Fig. N° 44: Cajón de traspaso, Cajón de presión, Boquillas y Tubos E-Duc usados

Como se aprecia en Fig. N° 44, están el cajón de traspaso, el cajón de presión, las boquillas de velocidad y los tubos E-duc los que presentan algunas roturas, por lo que se decide realizar un levantamiento de espesores con ultra sonido, revelando un notorio desgaste generalizado.
