**“CAMBIO DE RODAMIENTO CENTRAL DE UN ESPESADOR DE
RELAVES EN PLANTA CONCENTRADORA DE COBRE”**

**Memoria para optar al Título de:
INGENIERO CIVIL MECÁNICO**

La memoria de título se basa en el trabajo solicitado por la falla catastrófica del Espesador de Relaves N° 8, realizado por el equipo de Mantenimiento Mayor Planta de Minera Escondida Ltda., el equipo se encuentra instalado en la planta concentradora llamada Laguna Seca. Esta mina a rajo abierto, está ubicada a 170 kilómetros al sur-este de la ciudad de Antofagasta.

El presente trabajo tiene como fin, determinar la secuencia de pasos para cambiar el rodamiento central del espesador, además, analizar la causa que provoca la falla en el rodamiento del espesador de relaves n° 8. Considerando que la mantención y/o reparación, que en estos equipos de gran envergadura principalmente es por condición, y que en manuales de montaje y operación no esta considerado una reparación de este nivel.

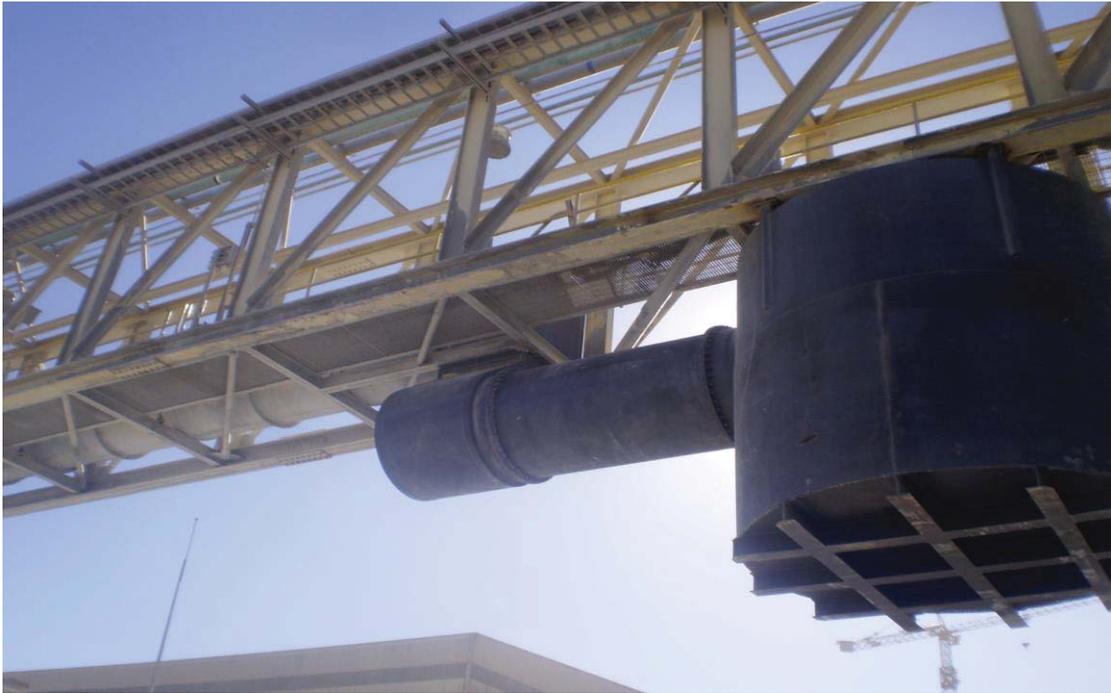
Fig. N° 45: Cajón y ducto traspaso hacia Cajón de presión.

de unión del cajón de traspaso y ducto corto. Finalmente se desarmaron todos estos andamios, para hacer el desmontaje del ducto corto, luego el cajón de traspaso. Todos estos movimientos se realizaron con el apoyo de la grúa Grove de 100 ton.

Para el retiro del cajón de presión se decide sacarlo con la grúa AC 350 Demag, porque este está lleno de concentrado y se estimó un peso de 30 ton.

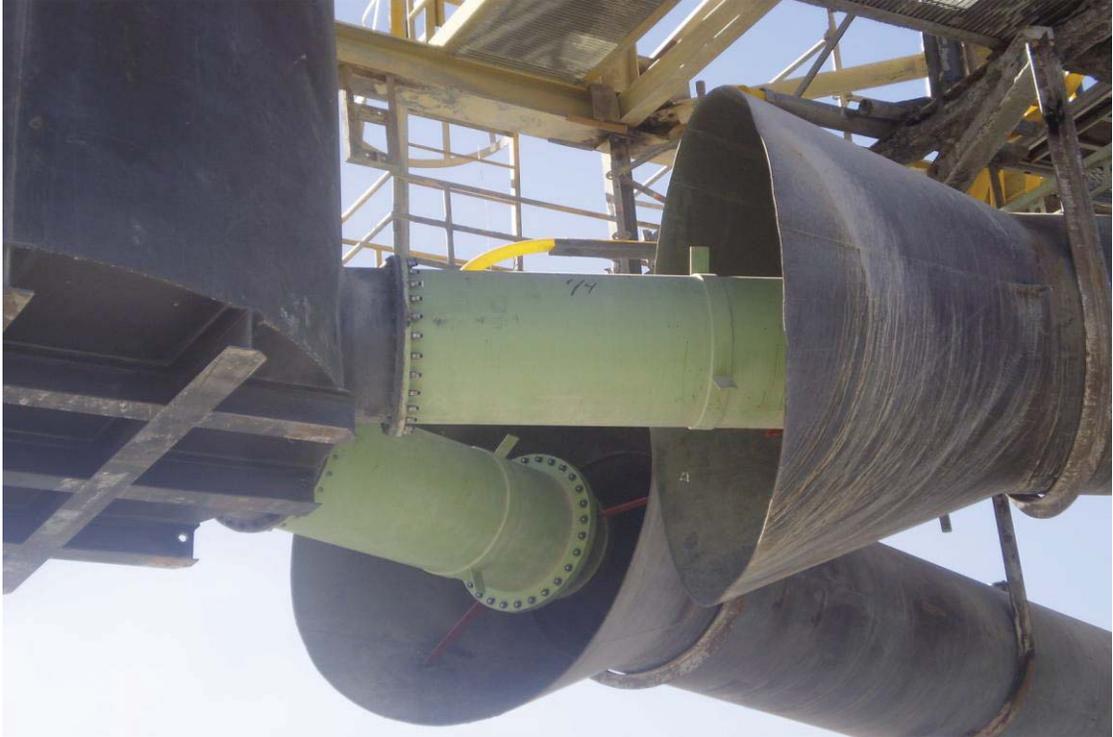
Fig. Nº 46: Cajón de presión, Baquillas de velocidad y Tubos E-Duc Nuevos

Inmediatamente terminado el desmontaje de estos equipos se procede con la limpieza y toda la secuencia inversa para el montaje, apoyado con la grúa de 100 ton. Todas las piezas están limpias y nuevas.

Otro motivo que respalda la decisión del cambio fue que se debía realizar una modificación en los largos de las boquillas de velocidad, su descarga debe quedar a 11" de la soldadura del cono con la parte recta del tubo E-duc

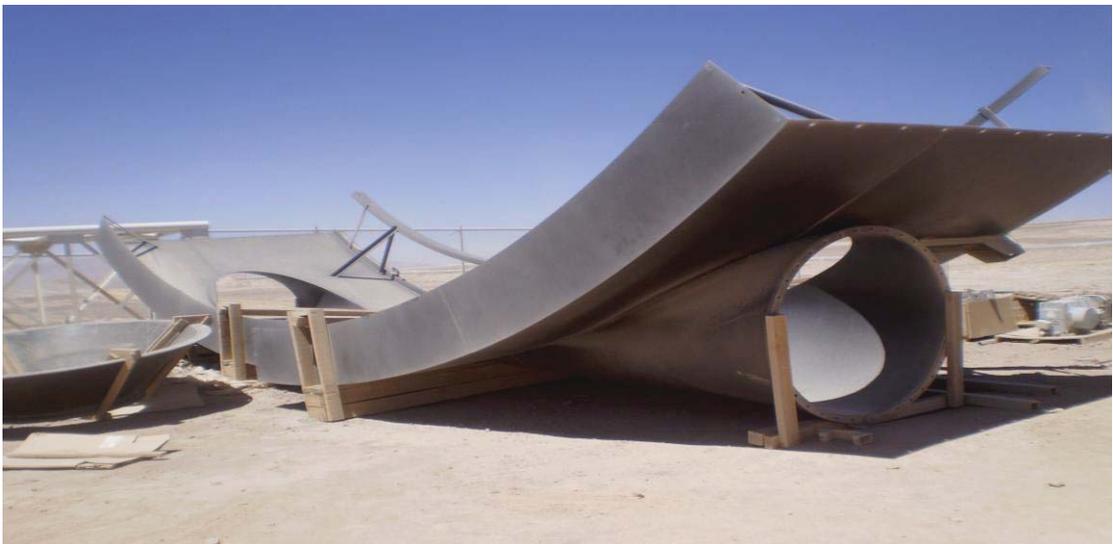
Fig. Nº 47: Sección de Feedwell donde llega tubo E-Duc, almacenada en patio

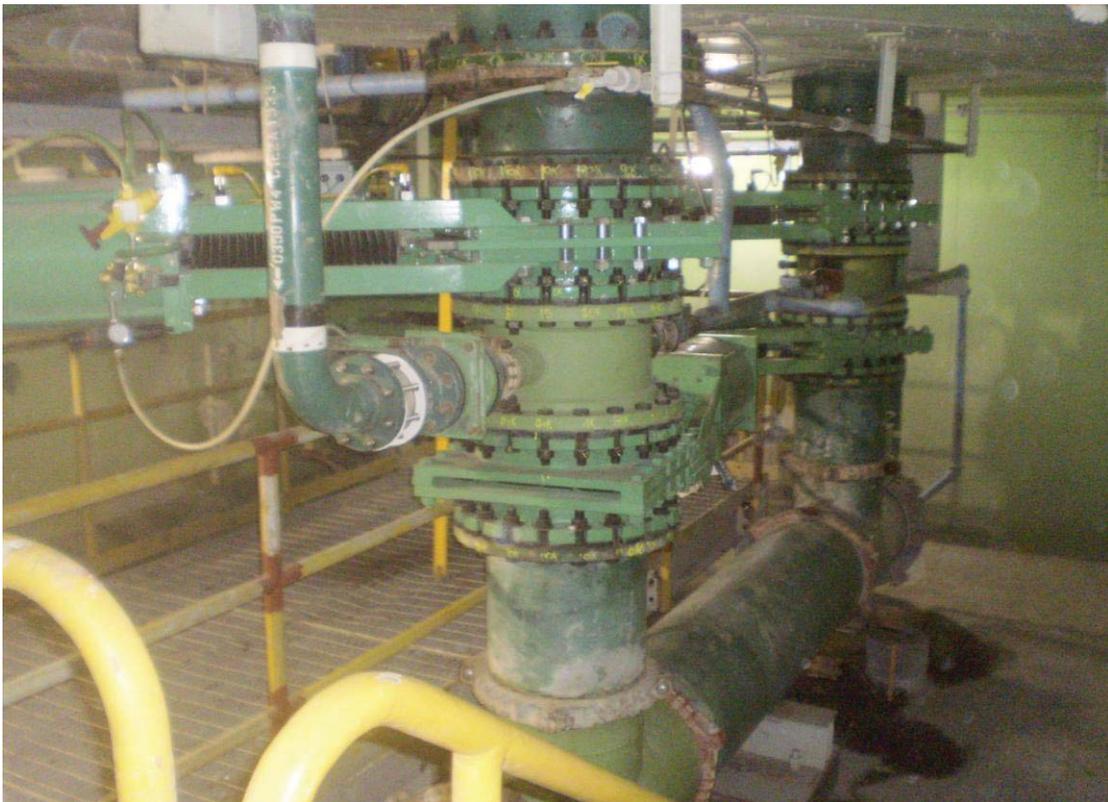
Fig. N° 48: Línea de descarga de relave en interior tunel de descarga.

Dos tubos espigot de 20" descargan en una línea de descarga de 24", las válvulas inferiores son las que controlan la descarga (on/off), las superiores sólo trabajan para permitir hacer mantención a las inferiores o línea completa.

Como se aprecia en plano BAP 0099-101.3 anexado, la parte central del espesador es la más profunda y es el punto donde converge el relave para ser descargado. Esto se realiza a través de 4 tubos de 24" llamados espigot que atraviesan y están insertos en el hormigón, los cuales tienen una camisa de desgaste en su interior de 20" para protegerlos. Las que son cambiadas.

Al igual que en la parte superior, son las condiciones ideales para realizar este cambio de camisa de espigot. Los tubos espigot son los que salen desde el techo y soportan el conjunto de válvulas de control de la descarga mostrados en Fig. N° 48.

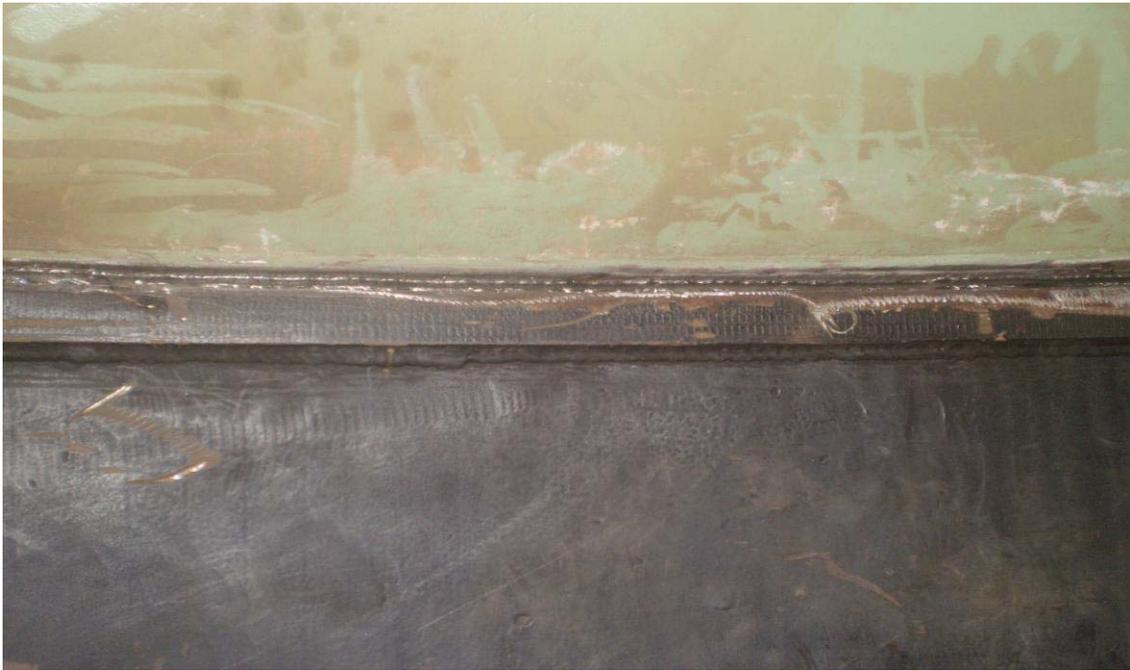
Fig. N° 51: Soldadura interior de flange unión columna Inferior y superior.

- Para solucionar el problema de verticalidad de la columna inferior y la nivelación de la base donde se apoya el rodamiento, se decide torchar soldadura en unión de columna inferior con la columna superior y luego soltar los pernos

del flange, se separa tramo 1 de tramo 2 mostrado en Fig. N° 50.

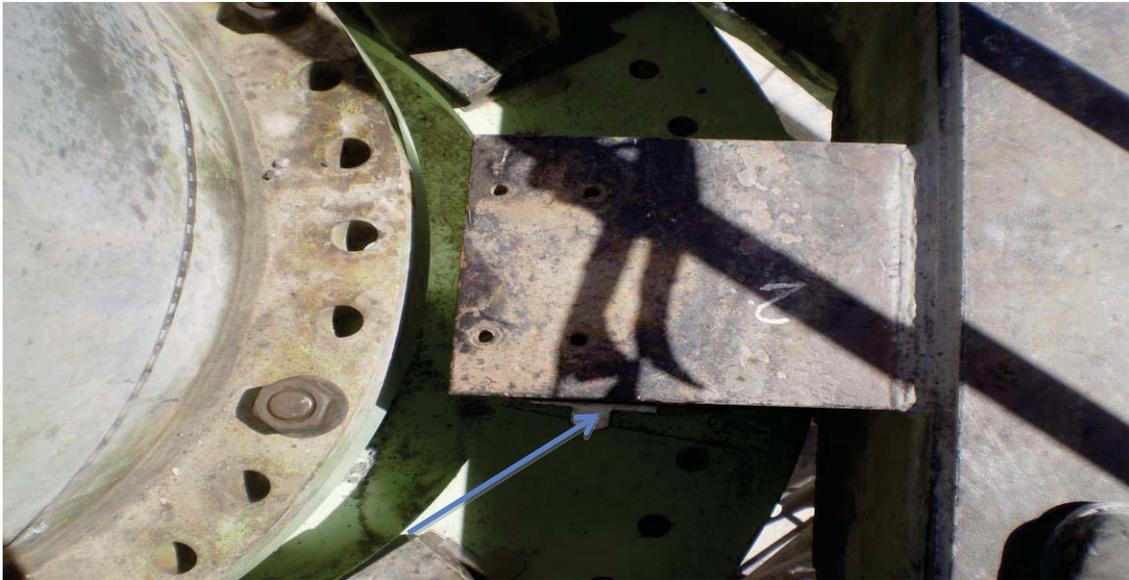
Nº 53: Apoyo Nº 2 de la jaula sobre tapa de rodamiento, se ve lana.

- Ahora se monta la jaula, hasta que sus 8 vigas de apoyo toquen la parte superior de tapa de rodamiento sin soltar la maniobra y sin cargar esta tapa. Se procede a verificar la verticalidad de la Jaula en sus cuatro patas, se instalan barras separadoras soldadas en la parte inferior de la jaula para mantener esta verticalidad, alcanzado eso se procede a instalar laines bajo los apoyos de la jaula que tengan claro sobre tapa de rodamiento. Ver punto 5 en Fig. N° 52 y ver Fig. N° 53.

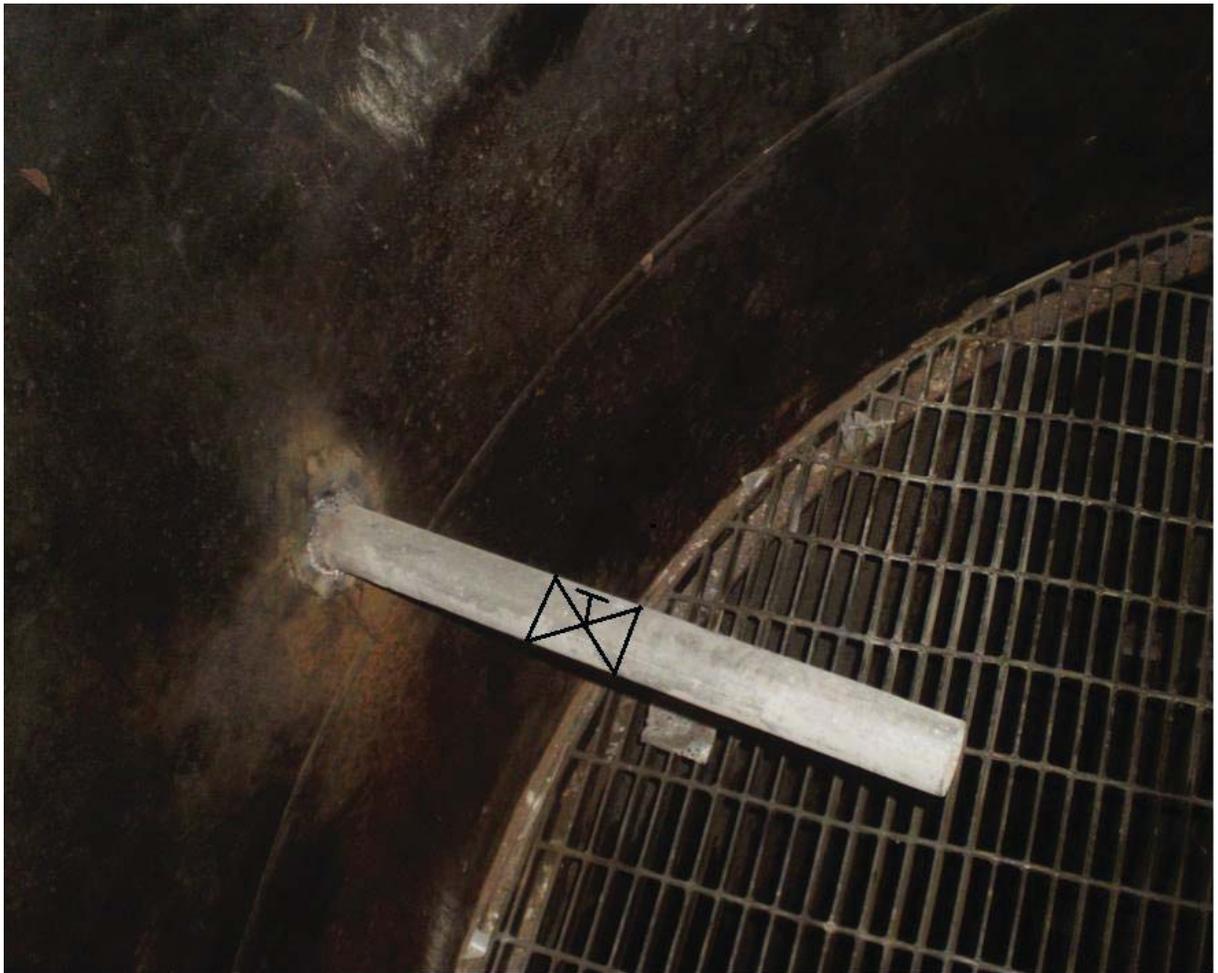
Fig. N° 61: Entrada de drenaje de aceite a interior columna. Se instalará una válvula de bola como se indica y un codo en extremo.

- Se estima que uno de los motivos que provocó la falla del rodamiento es la pésima lubricación, por lo que se observa la dificultad para drenar el condensado, tomar muestra y/o cambiar el aceite. Se alarga drenaje 2,2 m y se introduce a la columna, para luego conectar una válvula y así poder realizar las tareas de lubricación desde el interior, rápidamente, seguro y cuando sea necesario.

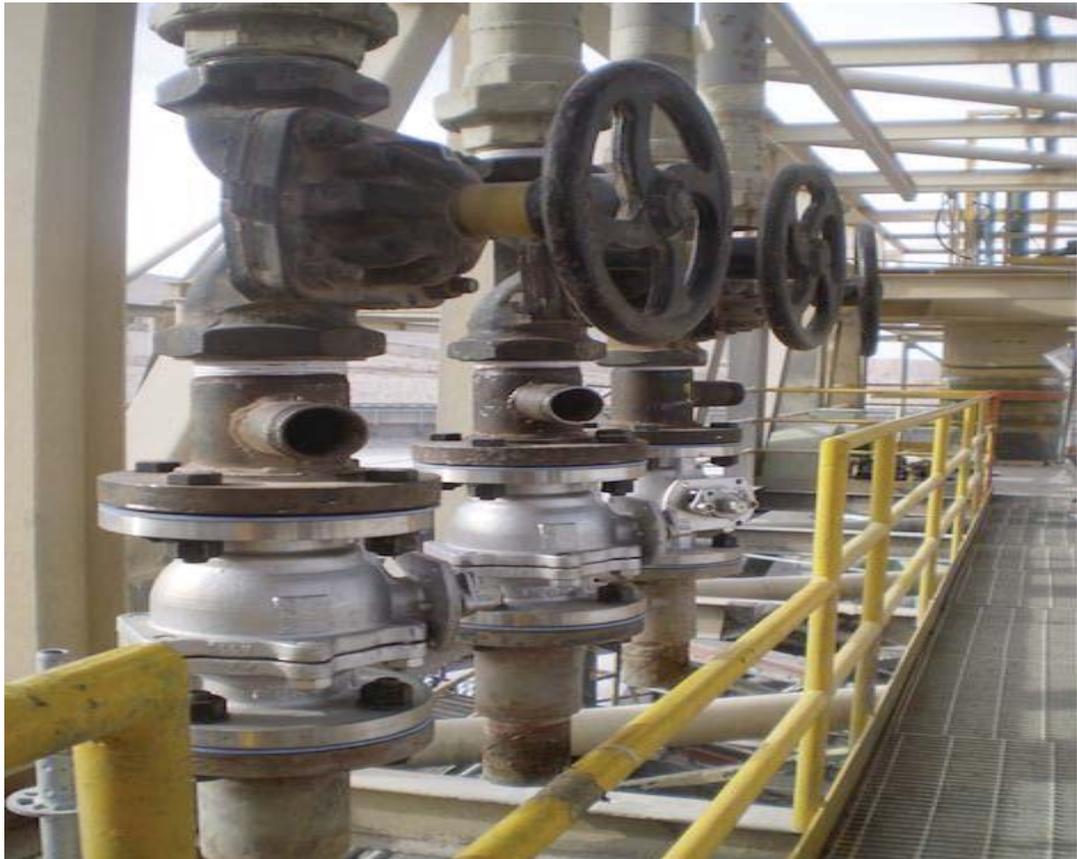
Fig. N° 62: Válvulas de adición de floculante.

- Panel de control Sistema Motriz, este Up-grade es básicamente renovación de tecnología:
 - 1 Sensores de las nuevas celdas de carga.
 - 2 Sensores de agua clara.
 - 3 RTD de motores.
 - 4 Conexión del sistema eléctrico auxiliar.
 - 5 Revisión de sistema de Telemetría.
- Cambio de líneas de floculante:
 - 1 Se decide cambiar válvulas de aplicación de floculante, por estar agripadas, pero ahora se instala una segunda de cierre rápido, además entre las válvulas se instala una entrada de agua, para limpiar o destapar la línea. Las cañerías de acero se reemplazaron por mangueras corrugadas, fácil de instalar, limpiar o reponer.
