PONTIFICIA
UNIVERSIDAD
CATÓLICA DE
VALPARAÍSO

Estudio de falla en pórtico de vía aérea y efectos secundarios

Informe Proyecto de Título de Ingeniero Civil Eléctrico

Valparaíso, 28 de junio de 2018

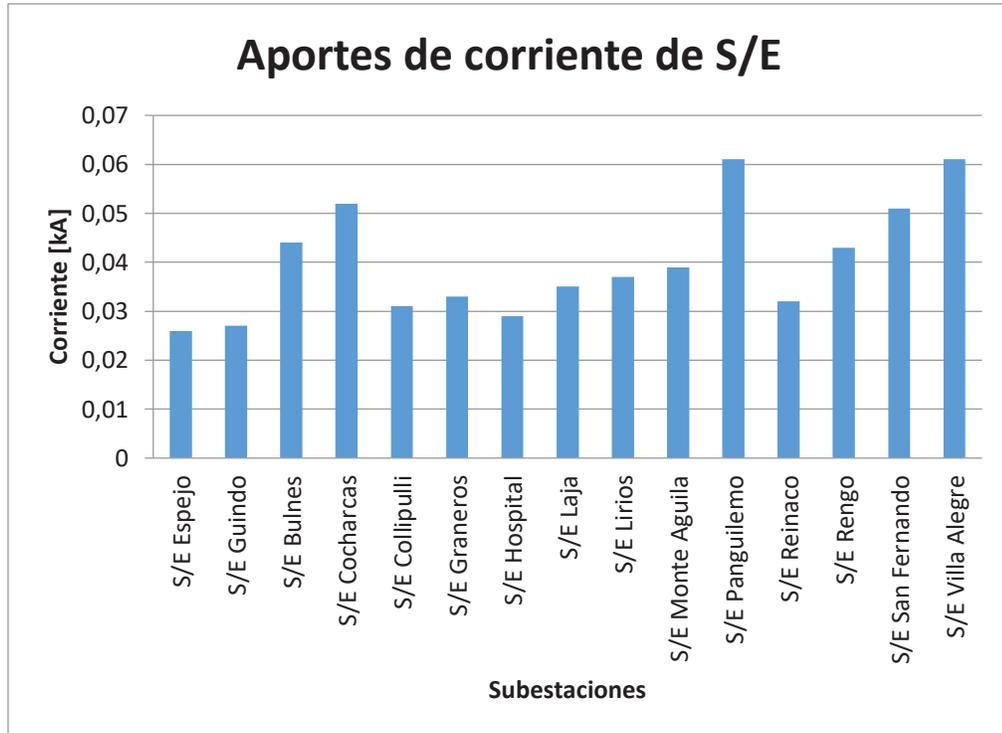
Figura 3-1: Gráfico de aporte de corrientes S/E, resistencia interna 4,5 [Ω].

Se observa que el mayor aporte de corriente es por parte de las subestaciones Panguilemo y Villa Alegre, con un total aproximado de 61 [A] por cada subestación. Cabe mencionar que éstas instalaciones se encontraban aledañas a la zona de falla, es decir, son las subestaciones más próximas al pórtico PK260/5. Es por esto que la circulación de corriente que se generó de las subestaciones anteriormente nombradas hacia la zona de falla son mucho mayores que la corriente aportada por otras subestaciones más lejanas, ya que la disipación de corriente es mucho menor con respecto a las demás instalaciones, cuyas corrientes debían recorrer un trayecto mayor hacia la zona donde ocurrió la falla.

En éste caso se alcanzó una magnitud de corriente de falla de 603 [A], ya que se considera una resistencia interna del sistema de 4,5 [Ω].

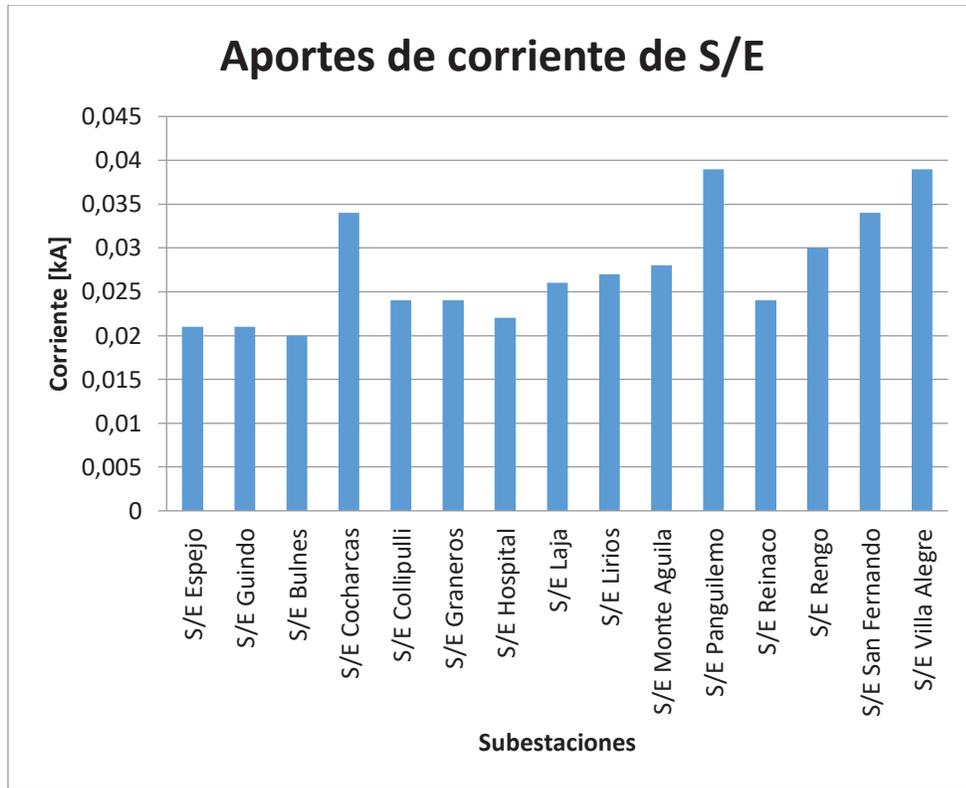
Figura 3-2: Gráfico de aporte de corrientes S/E, resistencia interna 6,5 [Ω].

En el segundo escenario y considerando sólo la variación de la resistencia interna de falla del sistema de 6,5 [Ω], se logra apreciar que el mayor aporte de corriente es por parte de las subestaciones Panguilemo y Villa Alegre, con un total aproximado de 39 [A] por cada subestación. Al igual que el escenario anterior, éstas instalaciones son las más próximas a la zona de falla y al pórtico PK260/5, por lo que el aporte de corriente a la falla es mayor, comparando con las otras subestaciones más alejadas del punto de falla, las cuáles, dado el trayecto y circulación de la corriente se generó una mayor disipación de ésta con respecto al punto de falla.

En éste caso se alcanzó una magnitud de corriente de 422 [A].

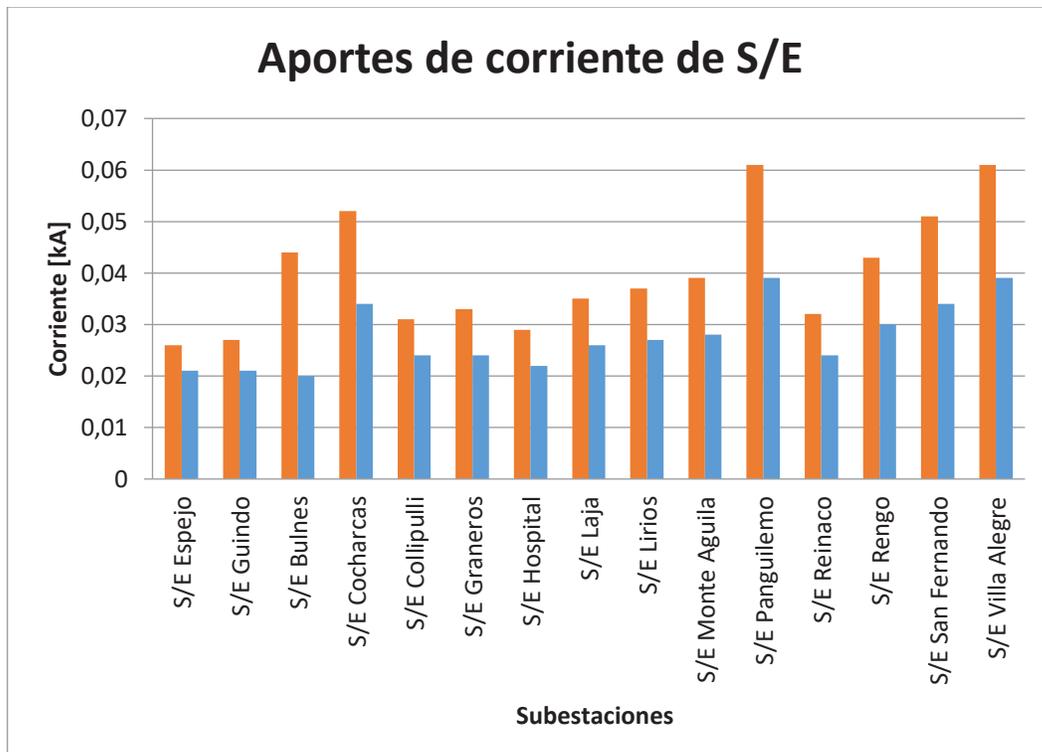
Figura 3-3: Comparación de gráficos, aporte de corrientes S/E.

Como observación de los valores de la corriente suministrada por cada S/E, se puede apreciar que el aporte más importante fue realizado por las dos subestaciones más próximas al punto de falla, porque se genera una menor disipación de corriente con respecto a la zona de falla, mientras que las demás subestaciones colaboraron en orden decreciente de acuerdo a la distancia en la que se encontraban con respecto al pórtico PK260/5, generando una disipación de corriente mayor y un aporte de corriente menor.
