PONTIFICIA UNIVERSIDAD CATÓLICA DE VALPARAISO
FACULTAD DE INGENIERIA
ESCUELA DE INGENIERIA QUIMICA

PROYECTO PARA OPTAR AL TITULO DE INGENIERO CIVIL
QUIMICO

**RACIONALIZACIÓN DEL SISTEMA DE
ALARMAS EN EL COMPLEJO ALQUILACIÓN
EN ENAP REFINERÍAS ACONCAGUA S.A**

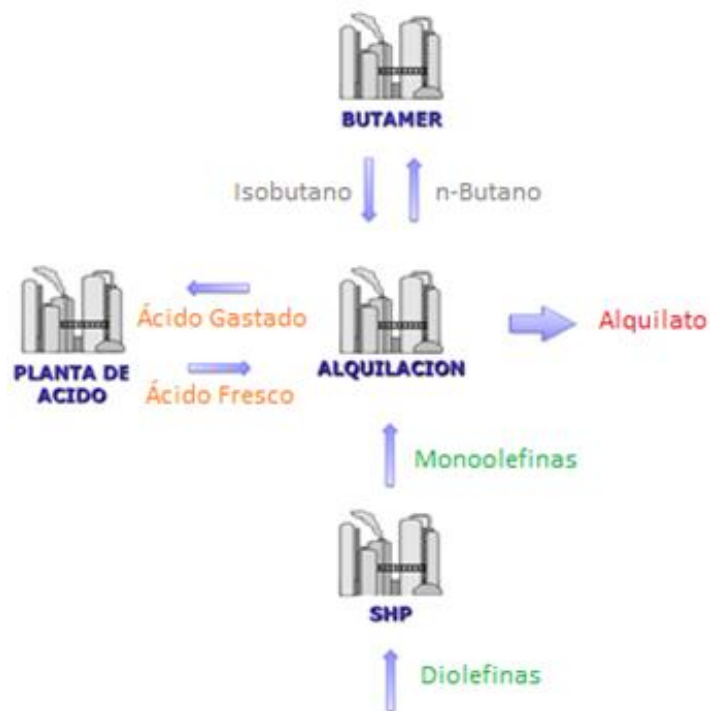
Figura 3: Esquema simplificado del Complejo Alquilación

El complejo Alquilación, está compuesto por 4 unidades y tiene como objetivo principal la producción de alquilato, en la Figura 3 se puede ver un esquema simplificado del Complejo Alquilación.

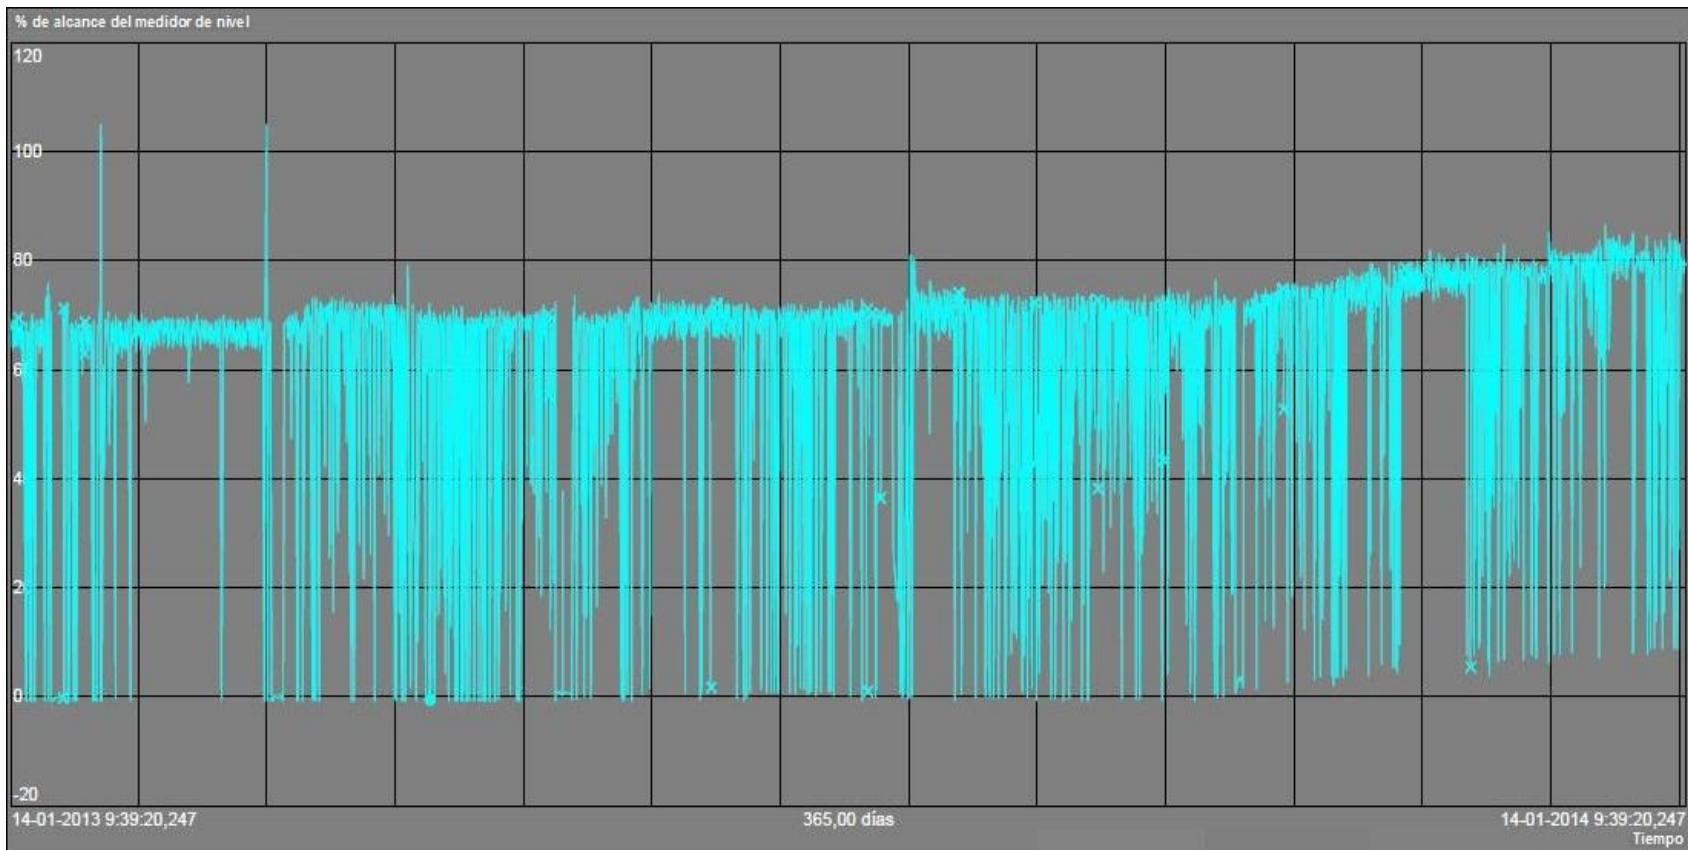
Figura 13: Tendencia del TAG LC_19806 en el año 2013

Para conocer el comportamiento del controlador de nivel LC_19806 se revisó su tendencia a lo largo del año 2013, mediante el software PI System, la cual se muestra en la Figura 13. El análisis de la tendencia muestra que se estuvo operando en todo momento muy cercano al valor de setting de la alarma (79%), siendo este mayor que el valor de set point de operación (50%).

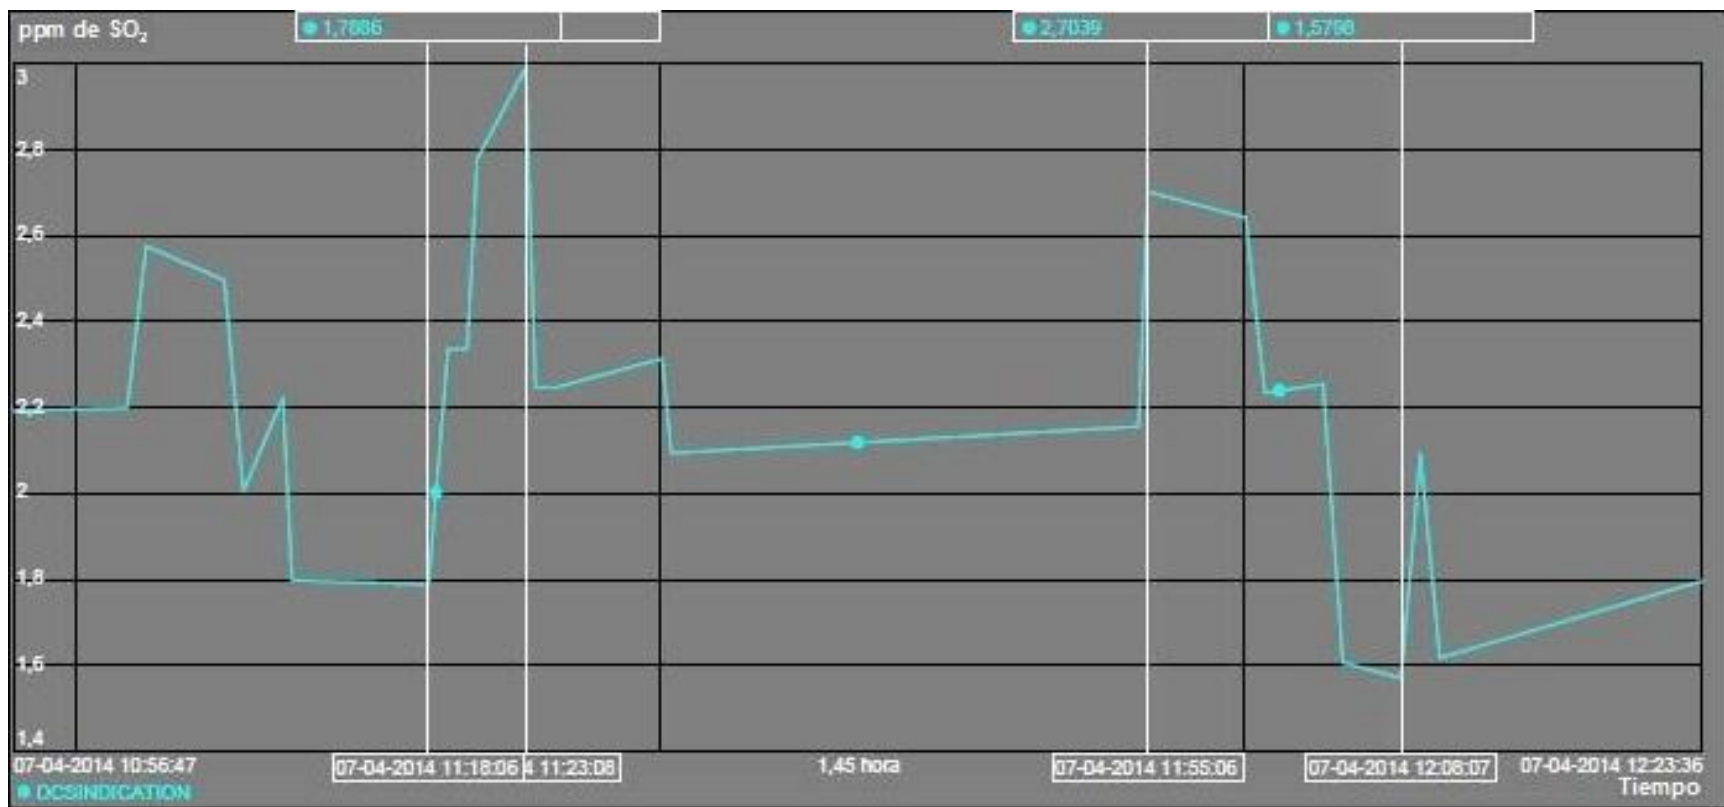
Figura 27: Tendencia del TAG AI_19802A, 1,45 horas

El tiempo de respuesta del operador para las alarmas HIGH (Alta) y LOW (Baja) es inmediato, ya que es menor a 5 minutos. Esto se define del análisis realizado a la Figura 27, en donde se puede ver que el tiempo que demora en bajar el porcentaje de oxígeno desde 2,7% hasta 1,6%, equivalente a un 1,1%, es de 13 minutos aproximadamente. Por lo tanto, se estima que desde el setting de la alarma HIGH (Alta) (2,6%) hasta que se favorezca la formación de trióxido de azufre o desde la alarma LOW (Baja) (1,4%) hasta el shutdown del horno (1,2%), demoraría un tiempo bastante menor.

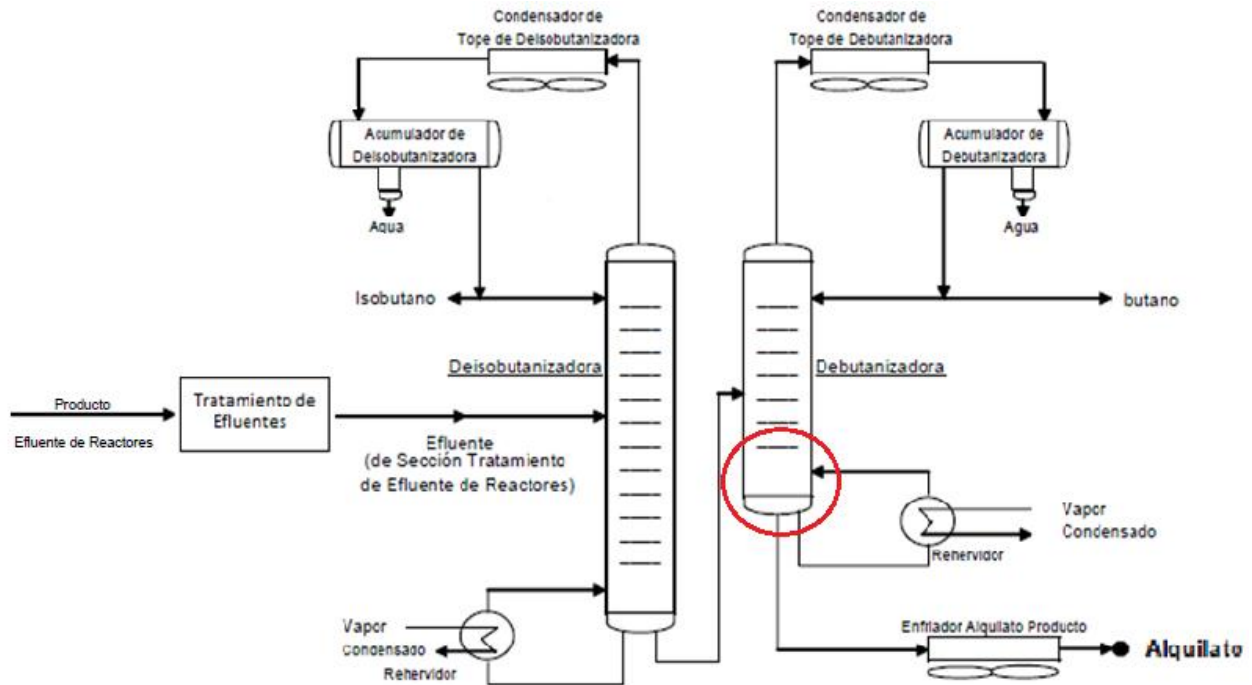
Figura 36: Diagrama de flujo

En la sección de tratamiento de efluentes, se tiene por objetivo remover los compuestos ácidos (arrastre de ácido sulfúrico, sulfatos de alquilo producto de reacciones intermedias entre ácido sulfúrico y olefinas). Si no se retiran estos sulfatos de alquilo, se producen problemas de corrosión y ensuciamiento en los equipos. Posteriormente, el producto proveniente de la sección de tratamiento del efluente es separado en la sección de fraccionamiento en corrientes de isobutano, butano normal y alquilato. Para esta separación, se consta principalmente de dos torres fraccionadoras: deisobutanizadora (DIB) y debutanizadora. La DIB es una torre de fraccionamiento, encargada de recuperar el isobutano de las corrientes para reciclarlos a la zona de reacción, y los hidrocarburos restantes se envían a la debutanizadora para seguir fraccionándolos en alquilato y n-butano, el diagrama con las principales corrientes se puede ver en la Figura 36.

El nivel del fondo de la debutanizadora, se destaca en la Figura 36, es controlado por un sistema de control en cascada, el cual está compuesto por el LC_19522 (controlador primario) y el FC_19532 (controlador secundario). El FC_19532 controla el flujo de alquilato que va a

estanque o al blending de gasolina desde el fondo de la debutanizadora, mediante la señal que le envía el LC_19522, para que abra o cierre según corresponda.

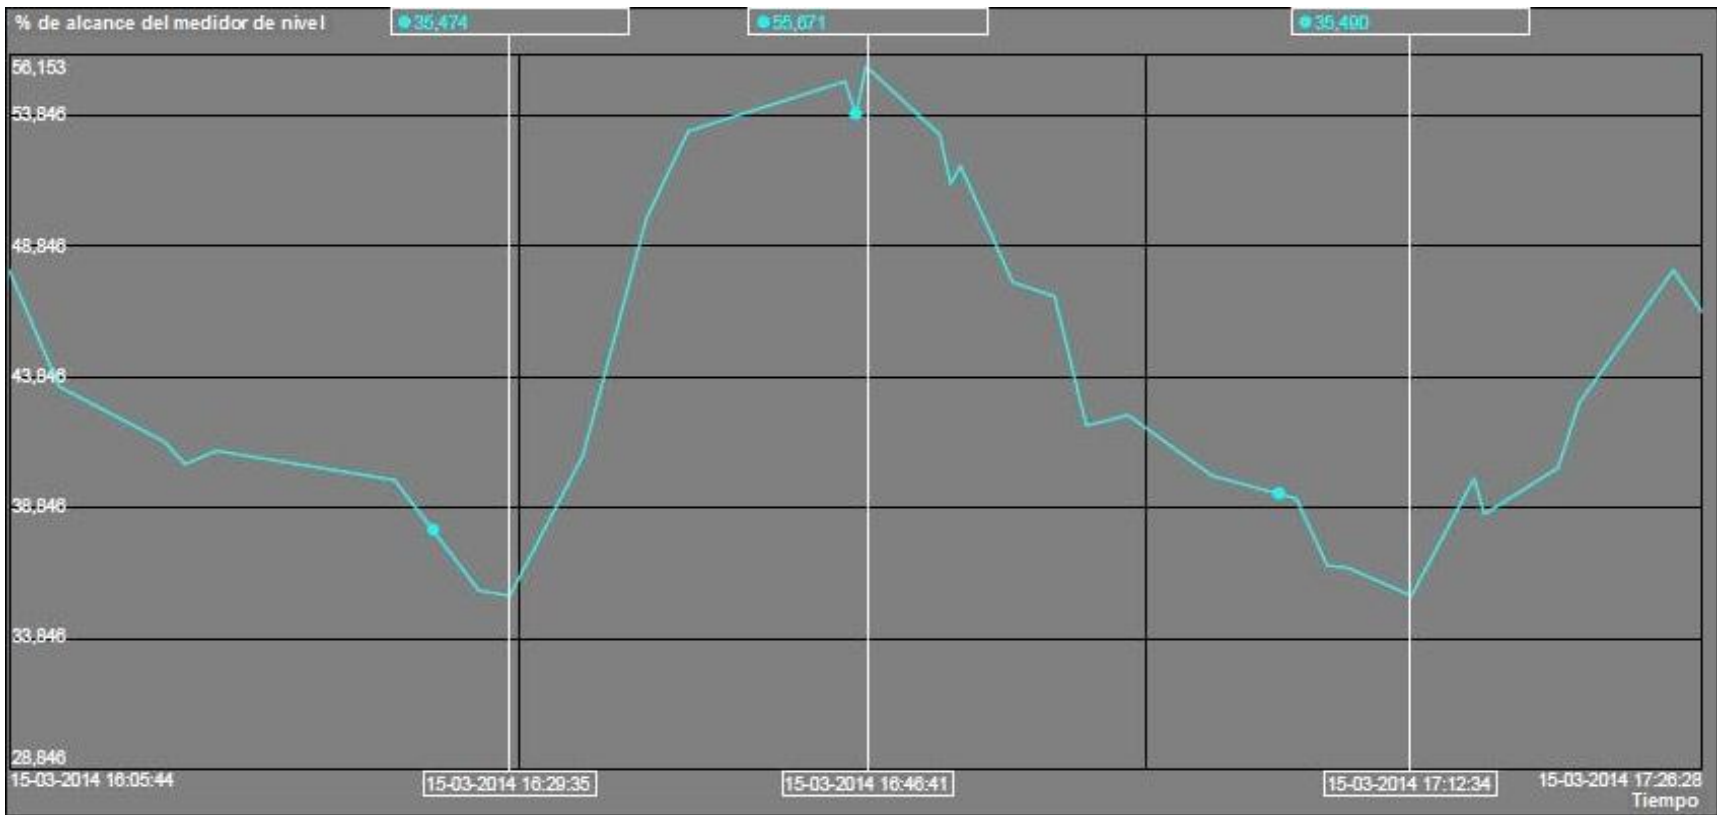
Figura 67: Tendencia del TAG LC_19518, 81 minutos

El tiempo de respuesta del operado para las alarmas HIGH (Alta) y LOW (Baja) es normal, ya que es mayor a 20 minutos. Esto se define del análisis realizado a la Figura 67, en donde se puede ver que el tiempo que demora en llenar la torre desde un nivel de 35% hasta 55% equivalente a un 20% es de 19 minutos aproximadamente. Por lo tanto, se estima que desde el setting de la alarma HIGH (Alta) (74%) hasta el llenado de la torre (100%) o desde la alarma LOW (Baja) (20%) hasta el shutdown de la torre (<0%), demoraría un tiempo similar.

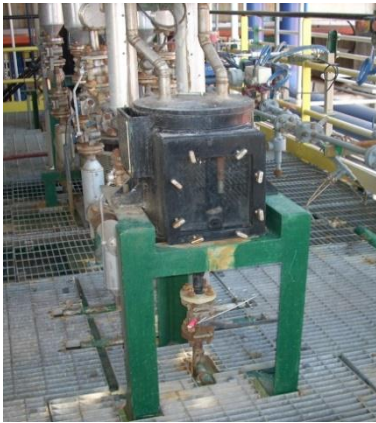
Figura 69: Ubicación según diseño de toma muestra

Respecto del lugar original de toma muestra, se ubica en el fondo de las Torres E-1983, E-1984 y E-1985, con recirculación en ellas mismas. La problemática de este lugar, es que se encuentra a una altura menor que la salida de la torre en que se descarga el ácido, por lo que se genera un retorno de producto a la torre. Además la boquilla de la toma muestra y la botella para la muestra tienen diámetros parecidos, causando así rebalse de ácido. Las causas anteriores provocan que no se pueda ocupar el lugar de toma muestra original. En las Figuras 69 y 70, se puede observar, el lugar original (diseño) y el lugar actual de la toma de muestra, respectivamente.

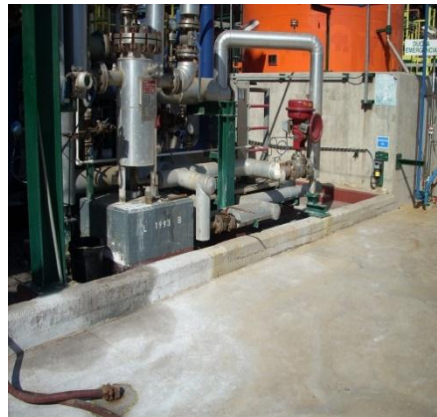
Figura 70: Ubicación del lugar actual de la toma de muestra

contaminantes) y posteriormente llenarla. Una vez llena la botella se riega el suelo con agua desde una manguera ubicada en la zona con el fin de eliminar el ácido que pudiese quedar en el suelo, lo que causa que emanen vapores de SO_2 , por lo que queda confirmado que la activación de la alarma se debe a este procedimiento.

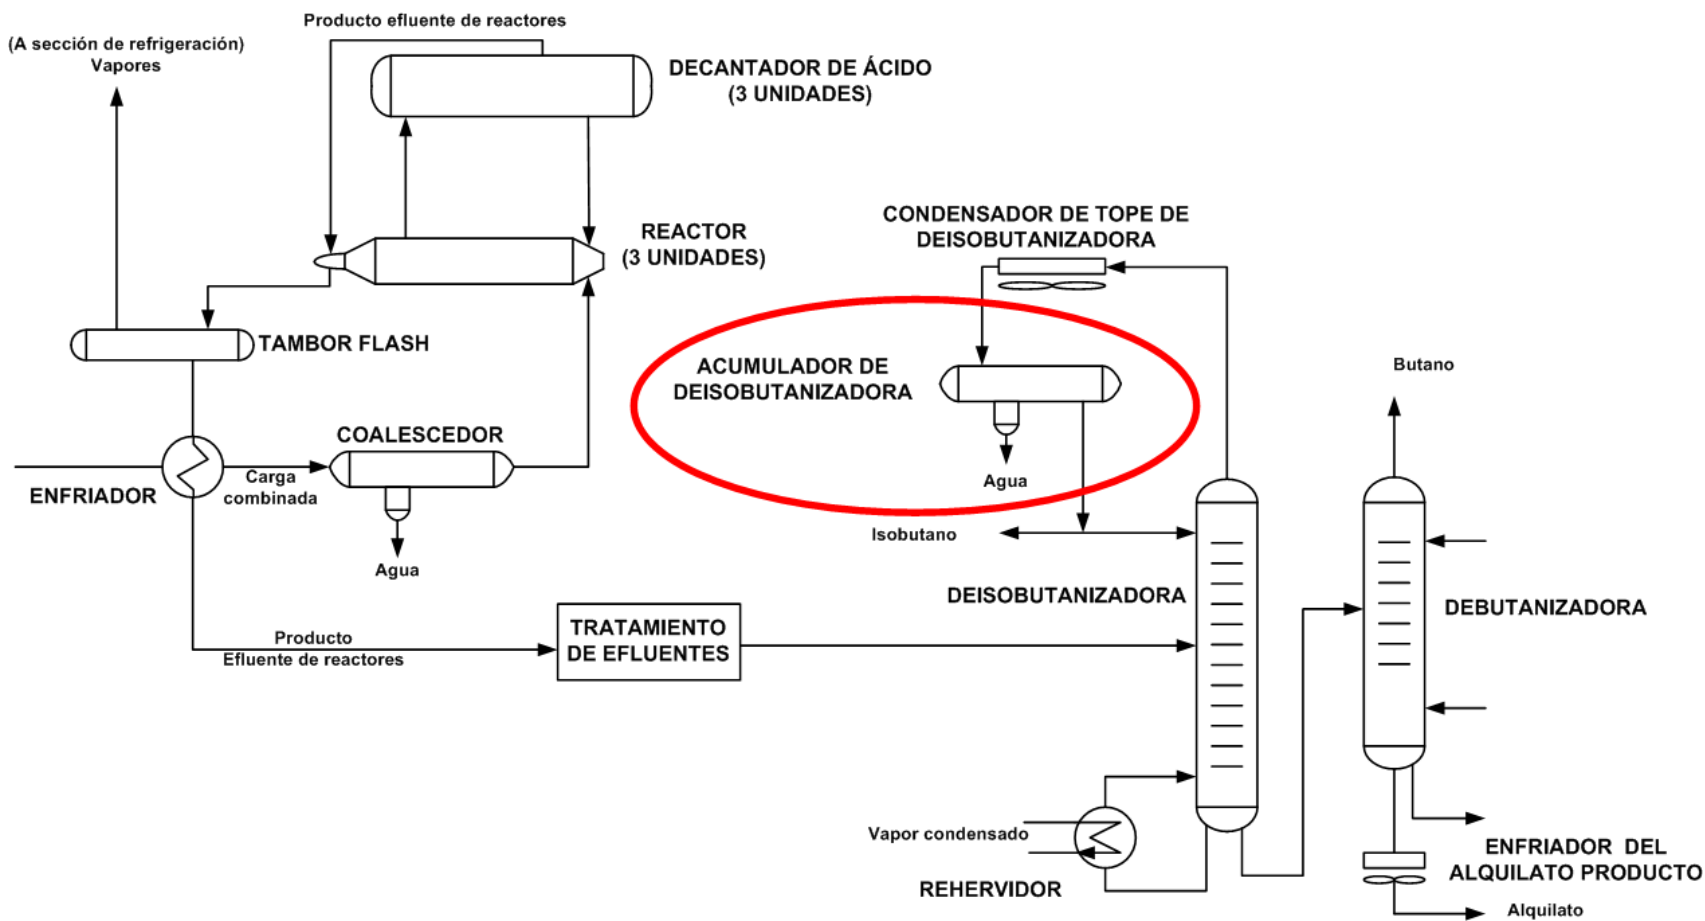
Figura 79: Diagrama de Flujo

De la sección de reacción, específicamente en la salida de los reactores, se obtiene una fase de hidrocarburos, la cual es enviada a un tambor flash. En este tambor, se separan los vapores de la corriente líquida, los vapores son enviados a la sección de refrigeración, mientras que la corriente líquida es enviada a la sección de tratamiento de efluente de reactores. En la sección de tratamiento de efluentes, se tiene por objetivo remover los compuestos ácidos para evitar problemas de corrosión y ensuciamiento en los equipos. Posteriormente, el producto proveniente de la sección de tratamiento del efluente es separado en la sección de fraccionamiento en corrientes de isobutano, butano normal y alquilato, el diagrama con las principales corrientes se puede ver en la Figura 79.

El acumulador F-1965, es el tanque de reflujo de la deisobutanizadora, tal como se destaca en la Figura 79. En la bota de este, se va acumulando el agua que puede haber en el proceso. Es importante retirar el agua, ya que podría afectar la calidad del alquilato aguas abajo.
